令和元年度  
秦野市工事等技術調査業務  
報告書

令和2年2月20日

令和元年度第1号公共下水道室川第9雨水枝線整備工事（第2工区）

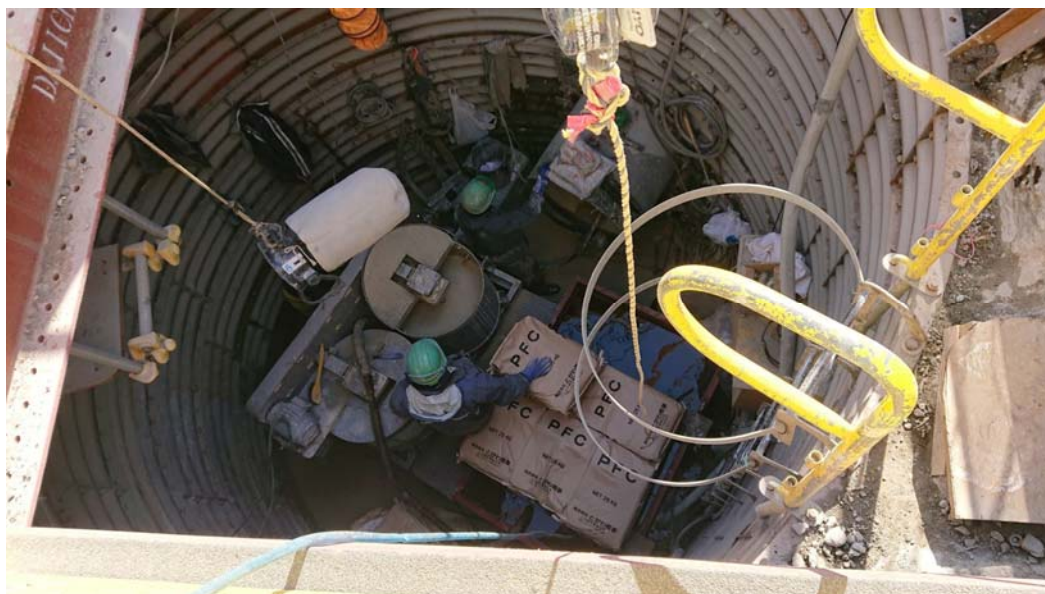
現地技術調査時の作業状況は推進工事が完了し、裏込め注入工段階であった。

写真-1 裏込め注入作業風景（監査実施時）

現地技術調査時において、発進立坑から裏込め注入状況を確認した。

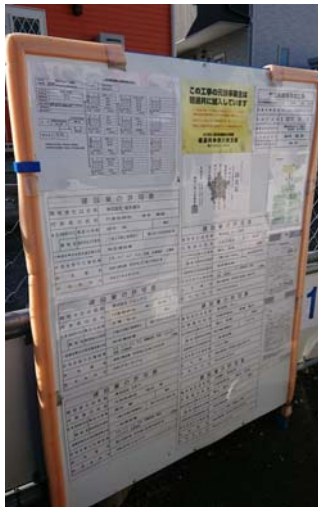
写真-2 工事看板

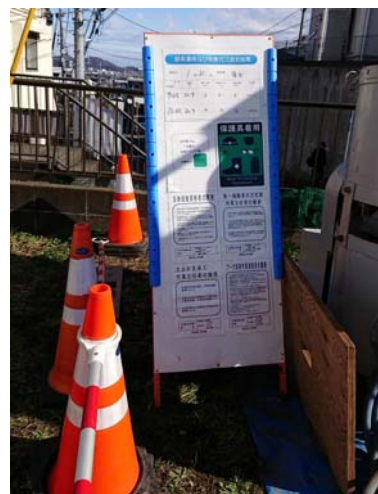
写真-3 工事看板

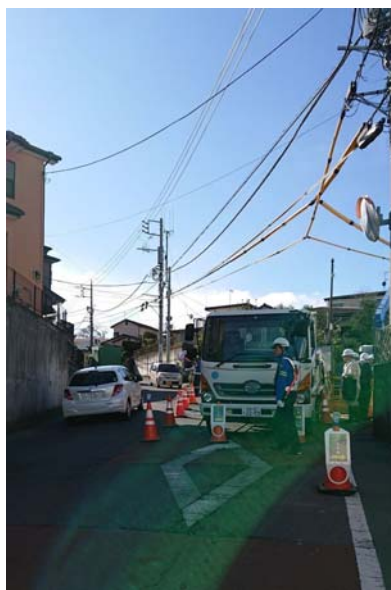
安全看板の設置、交通整理員の配置、交通規制の状況等は、計画に準じたもので、安全性、機能上に問題はなかった。

写真-4 道路規制状況

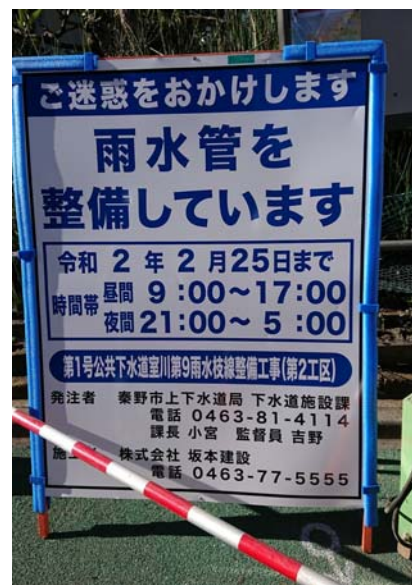
写真-5 工事看板
