秦野市  
令和2年度工事技術調査業務  
報告書

令和3年1月19日

令和2年度南矢名陸橋橋りょう修繕耐震補強工事

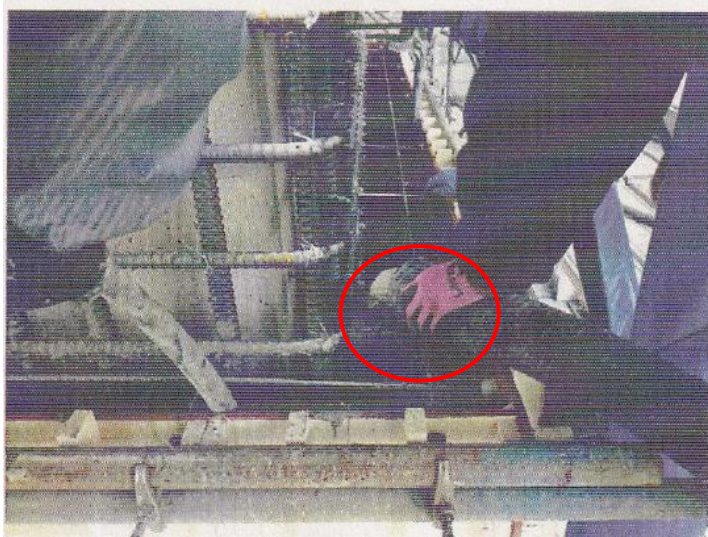
コンクリート標準示方書（土木学会）によると、生コンクリート打設時の配管等の吐出口から打込み面までの高さを 1.5m以下と定めている。これは、材料分離を防ぐためである。施工中の写真（写真 1）では、ポンプ配管が型枠内に挿入されておらず、この規程が守られていないようである。

写真1（施工写真）  
ホースの吐出口から  
生コンを落下

対策としては、下記のことが考えられる。

- ① コンクリート巻厚を増す。
- ② 1回の打設高さを1.5m以下とする。
- ③ ポンプ配管を挿入する場所を決め、セパレータ等を取り付ける。
- ④ ポンプ配管の先端にサニーホースなどを取り付け、ホースを延長する。

現場として対応可能な対策を検討して実施していただきたい。

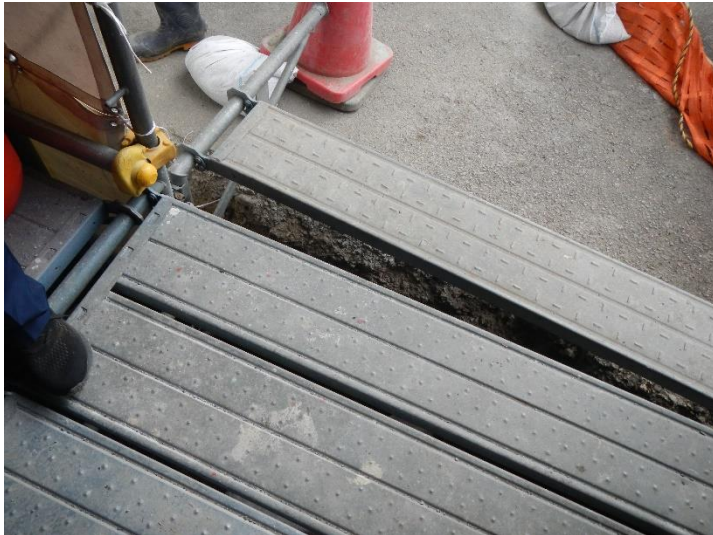
- ・ P 5 : 足場に隙間があり、躓きのおそれがある。(写真 2)
- ・ P 7 : 手摺・巾木・単管キャップが取り付けられ良好である。(写真 3)

写真2  
入口に隙間あり

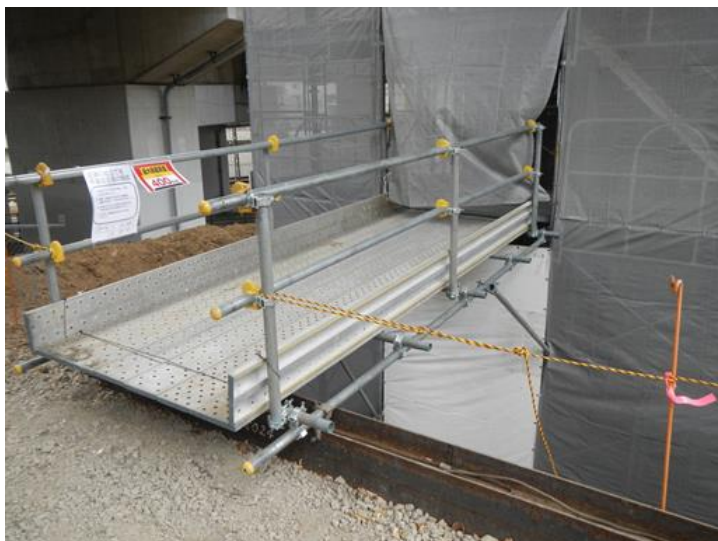
写真3  
【良好例】  
完璧な入口

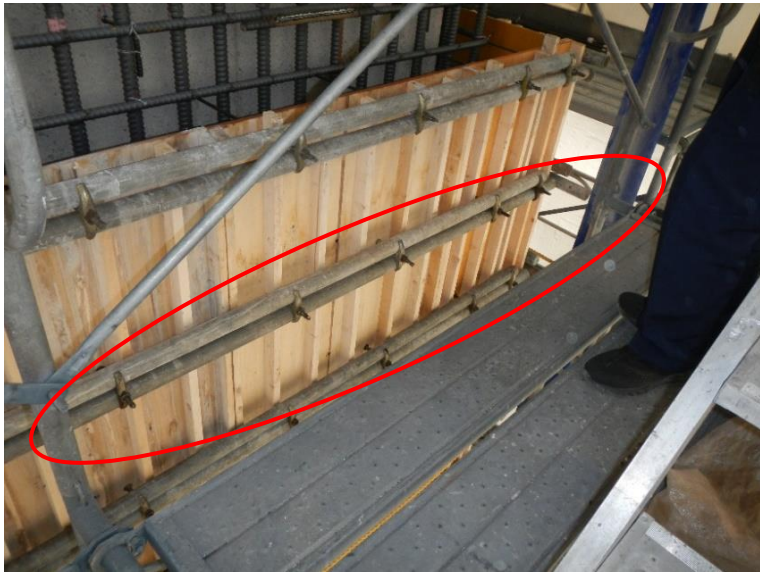
- ・ P 5 : 型枠作業の際支障となるため、一度親綱及びブラケット足場を撤去したが、再設置をしていない状態であり、転落の可能性がある。(写真 4)
- ・ P 7 : ブラケット足場が取り付けられ良好である。(写真 5)

写真4  
下棧がない

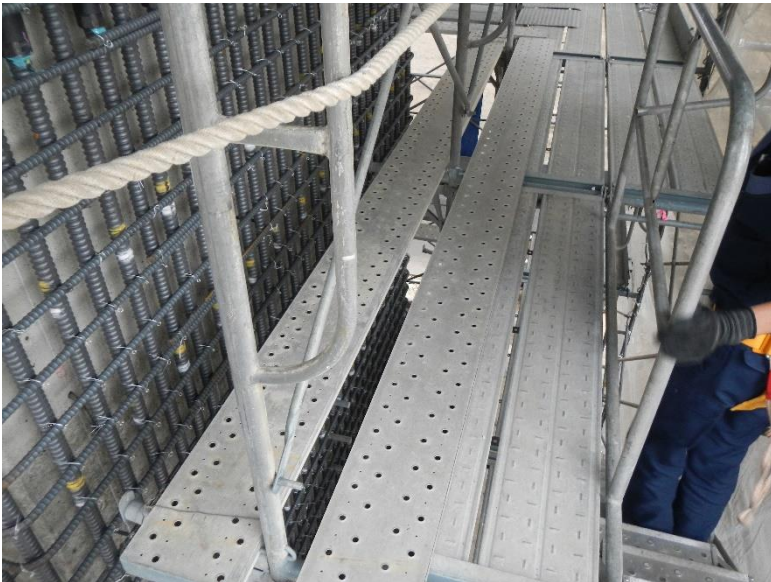
写真5  
【良好例】  
親網とブラケット足場  
あり

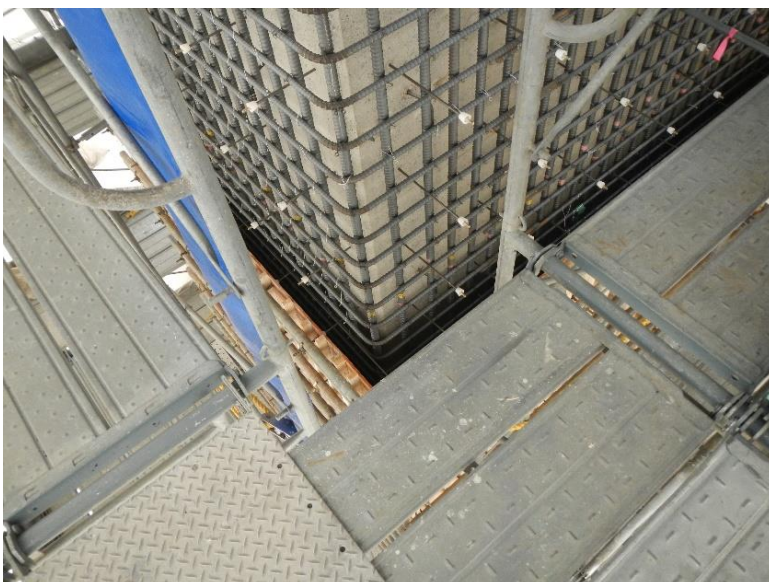
- ・ P 5 : 大きな開口があり、転落の可能性がある。(写真 6)
- ・ P 7 : ブラケット足場と親綱があり、転落の可能性は少ない。(写真 7, 8)

写真6  
足場コーナー部に  
開口あり

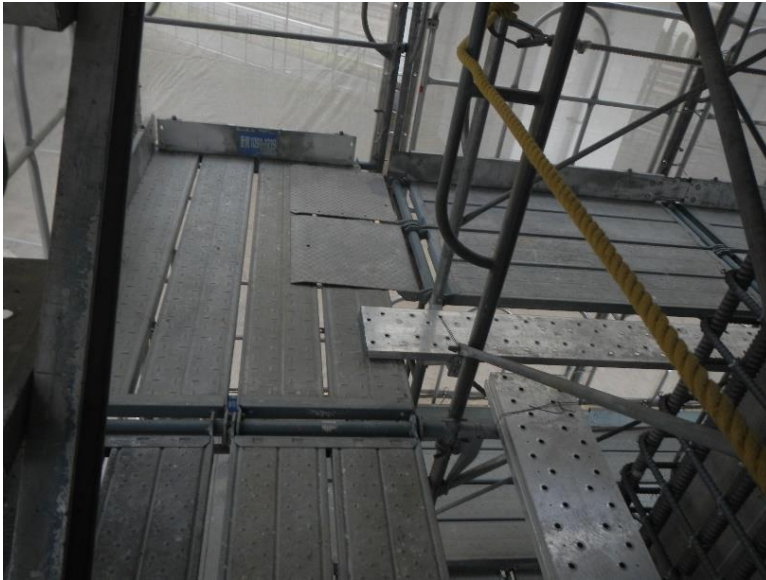
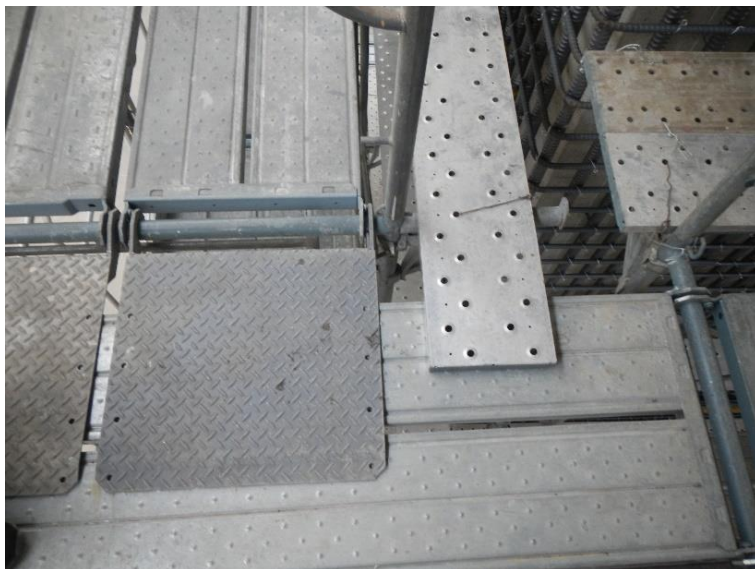
写真7  
【改善例】  
ブラケット足場と  
親網あり

写真8  
【改善例】  
ブラケット足場あり

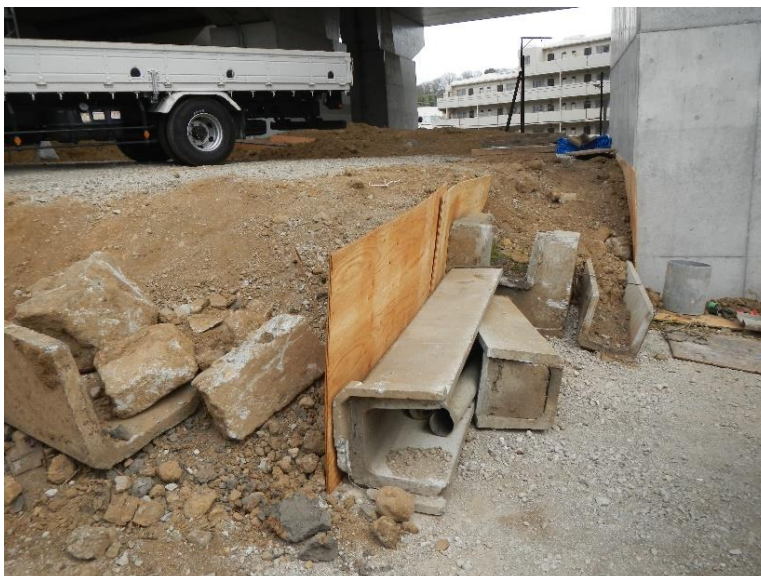
- ・ 盛土端部の土留が計画的に行われているように見えない。また、撤去された U 字溝が転がっている。(写真 9)

写真9  
法尻の土留

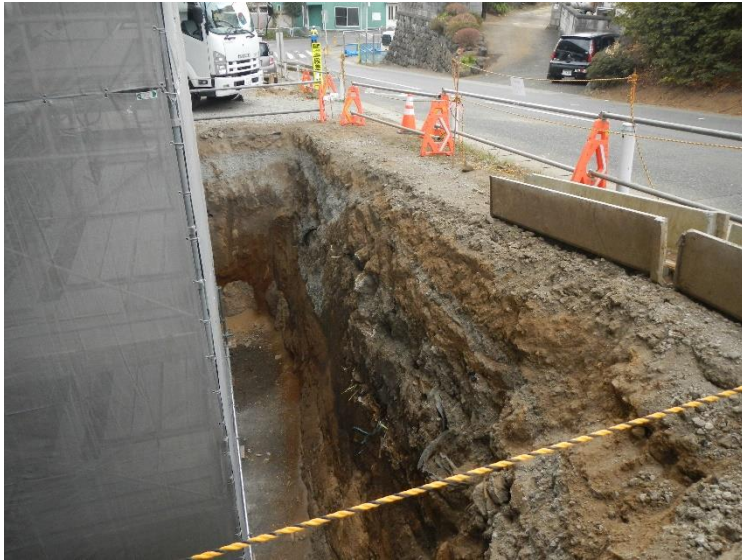
写真 10  
道路脇の法面

- ・ 道路に面した法肩のガードレールが取り外され、ピン柵と単管バリケードが設置されている。車両、自転車、歩行者が転落する可能性があるため、ガードレールを復旧する等の処置をされたい。
- ・ 法面をシート養生し、崩落防止をしていただきたい。
- ・ 法肩に U 字溝が放置されている。法尻での作業時に落下すると大けがをするおそれがある。片付けをしていただきたい。

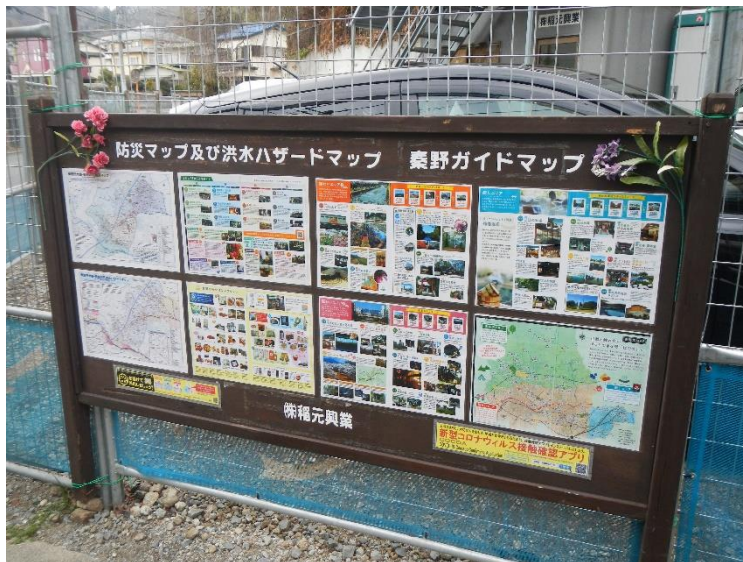
また、安全看板の脇に防災マップおよび洪水ハザードマップ、秦野ガイドマップを掲示するボードが設置され近隣への配慮が感じられる。(写真 11) このボードの一部に当耐震工事の意味を紹介する部分があれば、さらに近隣の理解が得やすくなると想像される。

写真 11  
【良好例】  
近隣案内版
