名水はだの富士見の湯熱供給施設調査検討会

最終報告

令和3年（2021年）2月

秦野市名水はだの富士見の湯熱供給施設調査検討会

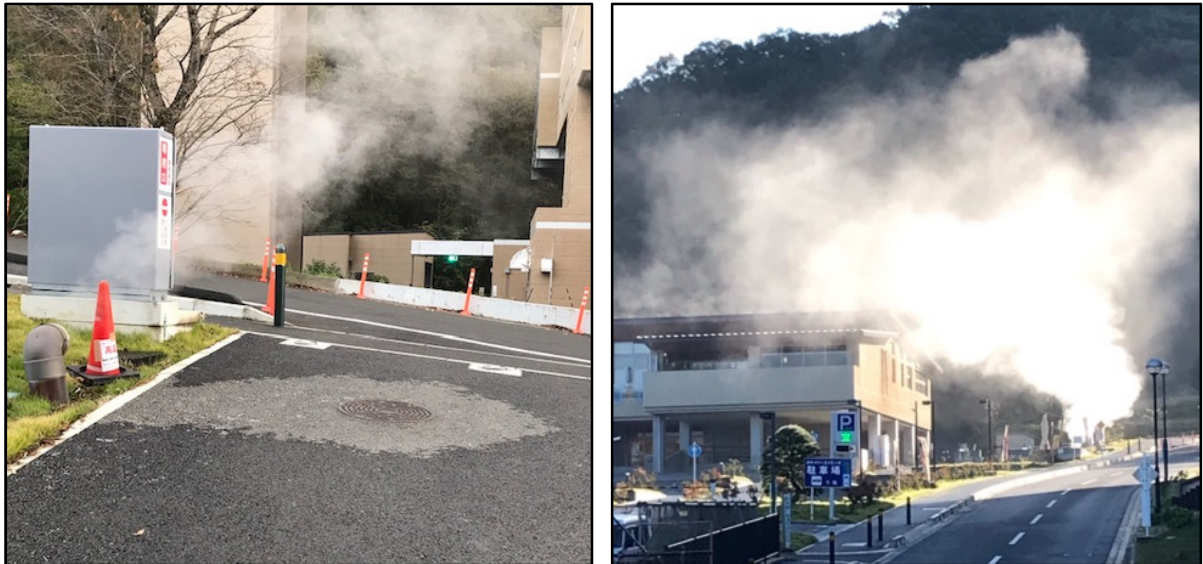
図 2-2 排気口から蒸気が上がっている状態（富士見の湯敷地内）

<p>令和元年4月以降は、天候不順になることを考慮し、工事主管課が週1回の頻度で点検、また、雨が降った際にも点検し、増水を確認次第、排水作業を行った。(月1回程度の頻度)</p>	
令和元年5月24日	<p>工事主管課がボックスカルバート内に水が溜まっていることを確認し、(水位 約50cm) 排水作業を実施した。</p>
6月19日	<p>再度、止水材で水の流入防止を図るが、解決できず。排気口から水蒸気が噴出し、マンホールが高温になっていた。</p>
7月18日	<p>施設所管課、工事主管課、当時施工等に関わった市の担当者等で今後の方針について検討した。</p>
10月	<p>ボックスカルバート内に、水の流入を確認した。止水材による水の流入は解決できなかった。</p>
11月	<p>ボックスカルバート内に流入する水を排水する設備の設置及び原因調査工事の予算計上を決めた。</p>
11月13日	<p>クリーンセンター側・高温水配管の影響により乾いた路面状態を確認した。(図2-1)</p>
11月25日	<p>富士見の湯側・乾いた路面及び排気口から蒸気が上がっている状態を確認した。(図2-2)</p>

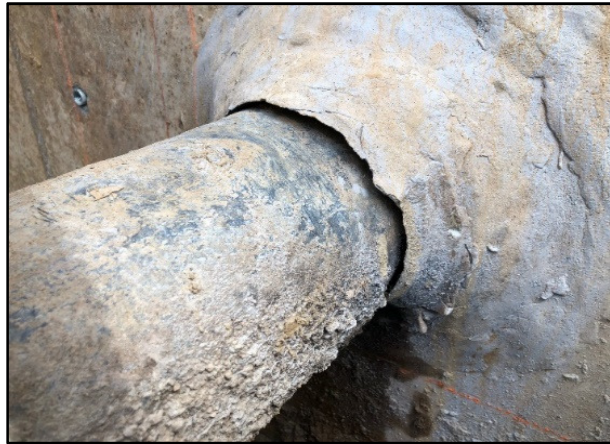
図 3-4 ボックスカルバート貫通部分

ア ボックスカルバート貫通部に空隙が見られた（後記図 3-9㉗）

そして、保温材の収縮・欠損後、配管内部に流入した水が過熱水蒸気となって外皮を急激に膨張させた結果、ボックスカルバート貫通部の空隙を塞いでいたメカニカルシール及びエポキシ樹脂による止水材が外皮の膨張及びその後の収縮に追従することができず、高温水配管から剥離し、保温材が欠損した高温水配管とボックスカルバート貫通部に空隙が生じたものとする。

このことから、ボックスカルバート貫通部の空隙の発生は、まず、配管内部に水が流入、保温材が収縮・欠損し、その後、空隙が生じた可能性が高いと推測する。

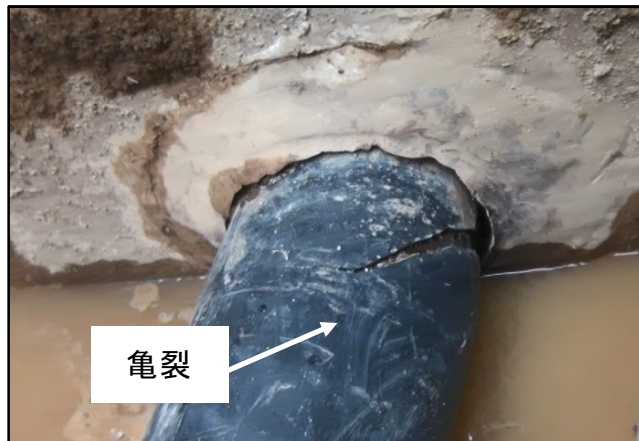
図 3-5 高温水配管外皮の亀裂

イ 高温水配管の外皮に多数亀裂があった（後記図 3-9㉘）

これらの事象から、まずラップしろ欠損部から水が保温材に流入し、主管に水が接することにより、瞬時に100℃以上に加熱され、過熱水蒸気となり、保温材の加水分解が進んだと推測する。次に、この加水分解により、保温材内に存在する微細な独立発泡セルが破壊され、保温材が収縮し、保温材中の水分とも相まって保温機能を失い、外皮が耐熱温度以上となり、亀裂が発生したものと推測する。

さらに、流入した水が高温の主管に触れた結果、膨大な体積の過熱水蒸気が発生、主管と外皮の間に充満し、高圧となり、亀裂が進んだものと推測する。

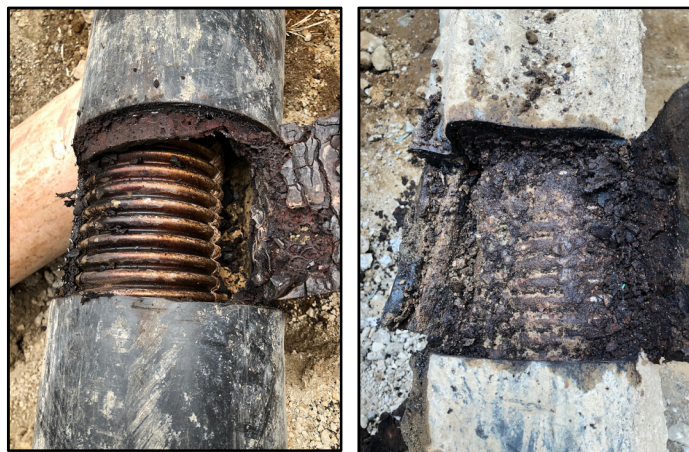
図 3-6 高温水配管の保温材の状況

ウ 保温材が収縮・欠損し、黒く変色していた（後記図 3-9㉙）

前述したラップしろ欠損部（図 4-4、4-5）から、高温水配管内部の保温材に流入した水が瞬時に沸騰し、100℃以上に加熱され、過熱水蒸気となり、保温材の加水分解が進んだ。

さらに、保温材内に存在する微細な独立発泡セルが破壊され、結果として、保温材が収縮・欠損したものと推測する。

欠損については、流入した水が高温の主管に触れた結果、膨大な体積となった過熱水蒸気が発生し、主管と外皮の間に充満し、高圧となった。その過熱水蒸気の圧力により、加水分解し脆くなった保温材が流出したと推測する。

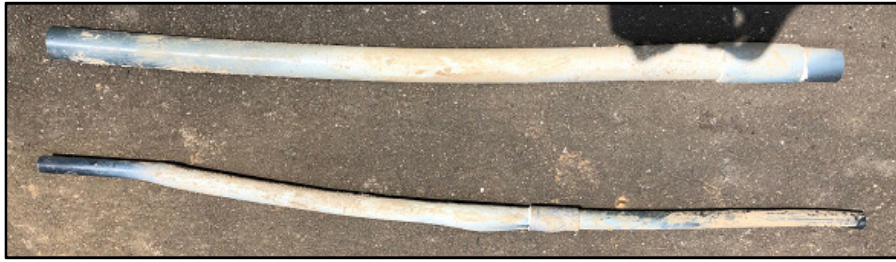
図 3-7 給水管の変形、破損

エ 高温水配管付近を通る給水管（水道管）が変形し、破損していた  
（後記図 3-9㊦）

クリーンセンター敷地内において、高温水配管付近を通る給水管（耐衝撃性硬質ポリ塩化ビニル管：H I V P）が、保温材が収縮・欠損した高温水配管による熱や蒸気で耐熱温度約50℃（J I S K 6741による規格）を超えて晒されたことで変形・破損し、漏水したものと推測する。（令和元年6月頃と推定）

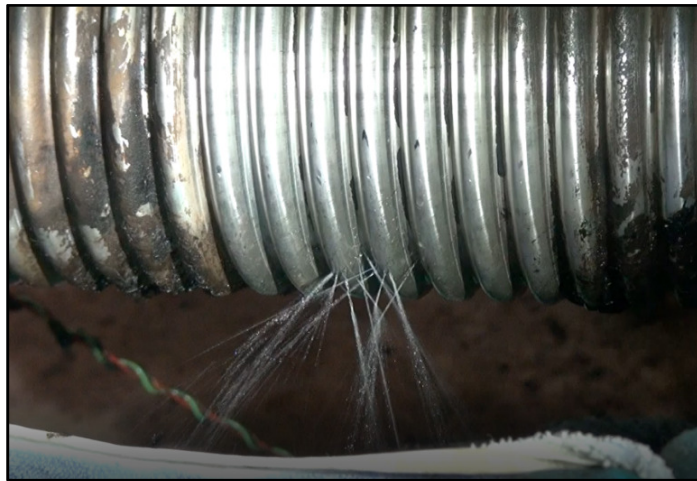
図 3-8 高アルカリ水漏水状況（富士見の湯ピット内）

オ 高温水配管の主管にピンホールが発生していた（後記図 3-9㊦）

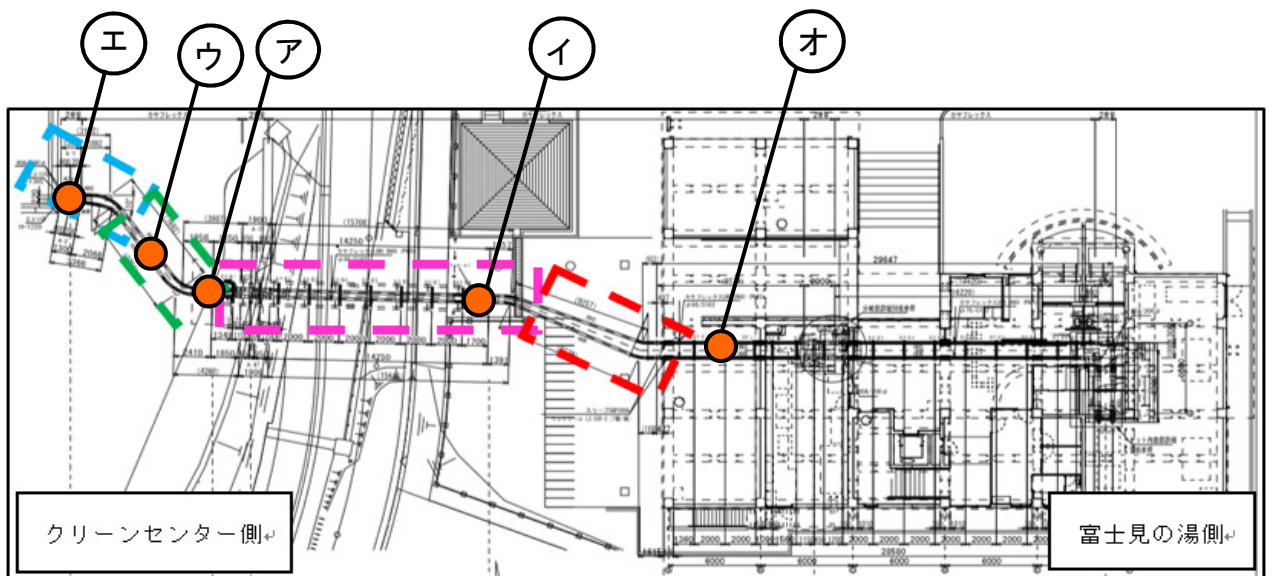
図 3-9 令和 2 年度原因調査工事で明らかになった事象の発生場所 平面図

※令和 2 年度原因調査工事で明らかになった事象の発生場所

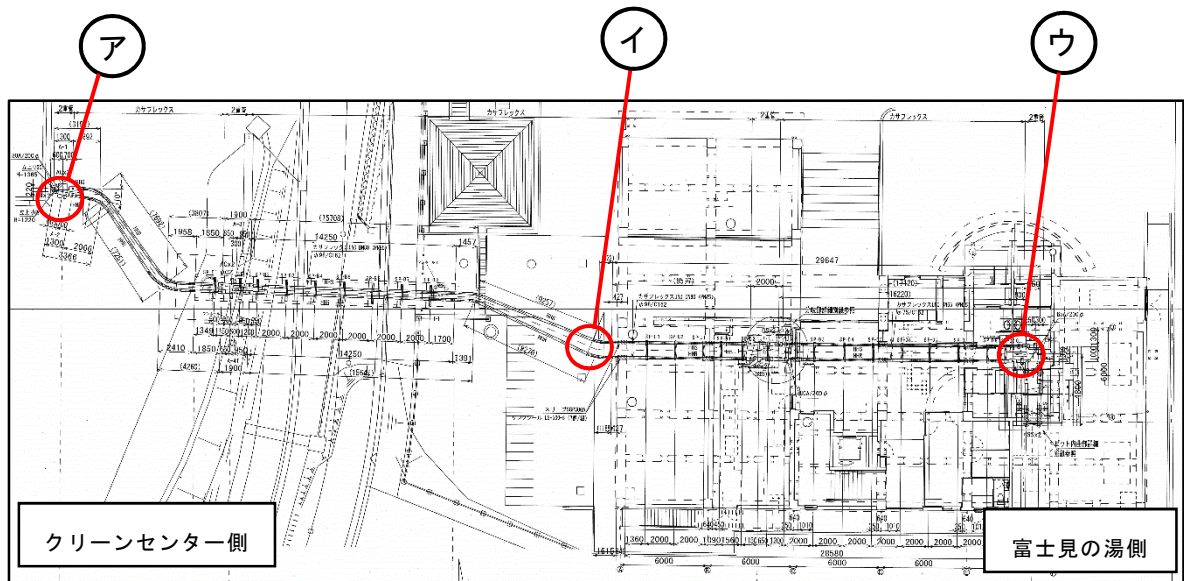
図 4-3 溶接箇所のラップしろ欠損部が確認された箇所

「4-ア(ア) 保温材の収縮・欠損によるもの」において述べたとおり、ラップしろ欠損部より水が流入したものと推測する。(図 4-3)

なお、ボックスカルバート内の溶接箇所は高温水配管の劣化状況が酷く、ラップしろが確保されていたかどうか確認することができなかった。

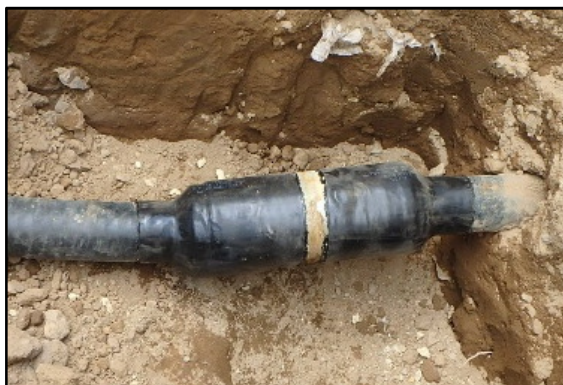
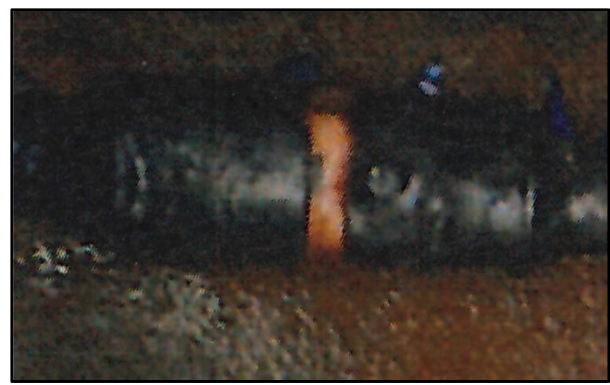
富士見の湯側土中埋設部分の溶接箇所（同一箇所）【図 4-3 イ部分】

令和2年度原因調査工事で確認した際もラップしろ欠損部が見受けられる。(図 4-5)

図 4-4：クリーンセンター建設に伴う便利施設新築工事・施工中

図 4-5：令和 2 年度原因調査工事・掘削確認後

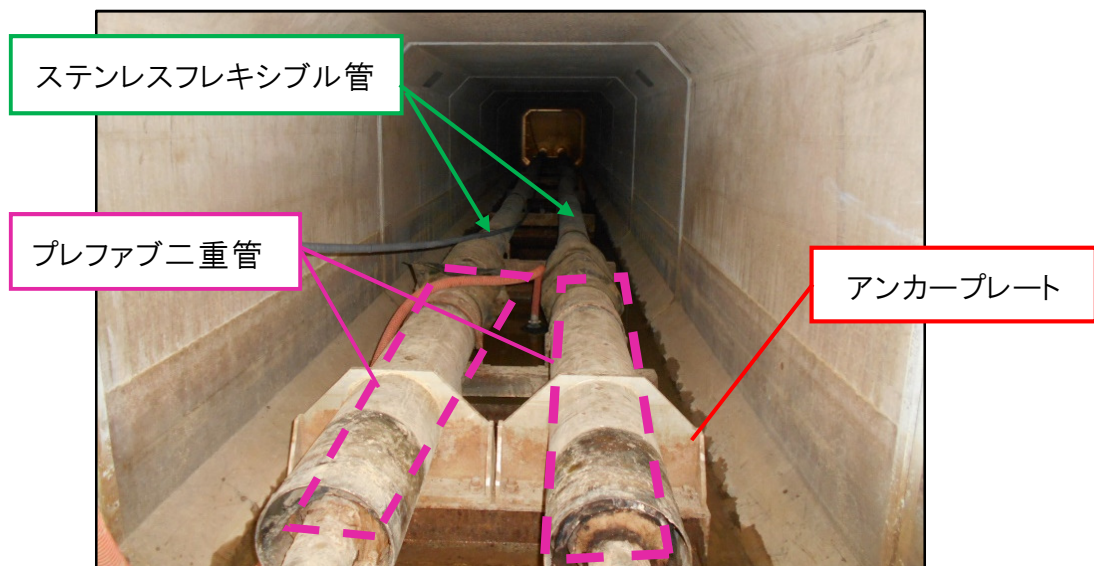
図 4-6 ボックスカルバート内のアンカープレート

図 4-6 に示すアンカープレートは、高温水配管（プレファブ二重管箇所）における主管の熱による膨張、収縮の固定点として、ボックスカルバート内に設置されており、高アルカリ水が流れる主管に近接しているため、高温状態になっていた。

ボックスカルバート内に流入した水が、高温状態となったアンカープレートに触れ、外皮の耐熱温度である 70℃以上となり、外皮が損傷した可能性が推測される。損傷した外皮から高温水配管内部へ水が流入し、前述した、加水分解による保温材の体積収縮や保温材中の水分による保温機能の低下もしくは過熱水蒸気による主管と外皮の間の圧力上昇により、さらに外皮の亀裂が発生し、水が流入した可能性がある」と推測する。

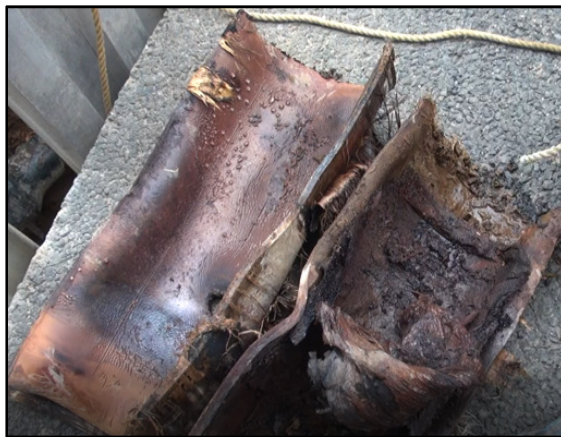
図 4-9 高温水配管保温材劣化の状態

高温水配管内に水が流入したことにより、エキスパンドメタルに錆が発生していることを確認した。この錆が流入した水に移行し、保温材全体が黒く変色した。なお、元素分析の結果、この黒色部の主成分は、鉄の化合物であることを確認しており、エキスパンドメタルによるものであると考えられる。

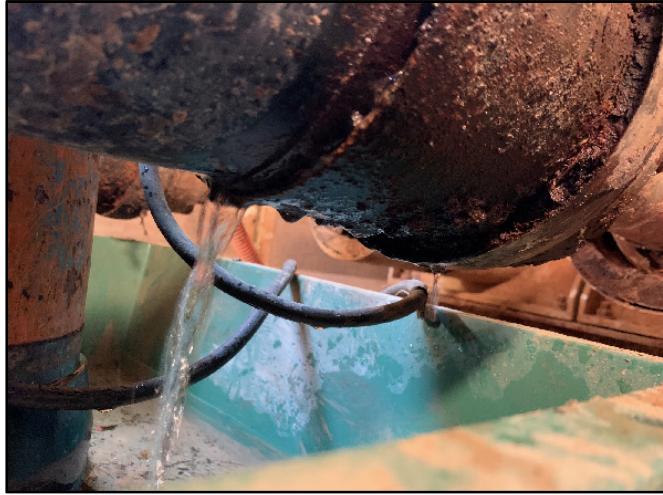
図 4-12 ボックスカルパート内に水道水が流入

給水管からの漏水により、亀裂や隙間が生じていた外皮から、さらに水が流入し、ボックスカルバート内に水が貯留した。

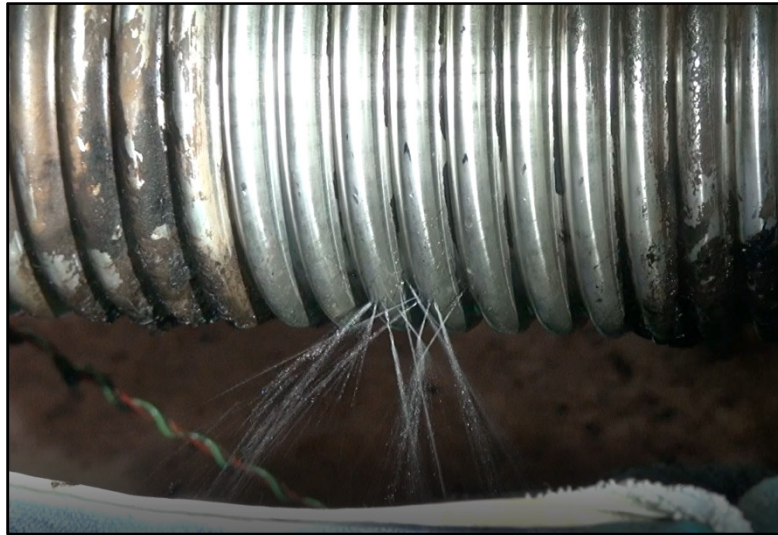
図 4-13 高アルカリ水漏水状況（富士見の湯ピット内）【往管】

高アルカリ水が漏水したステンレス管の孔食部分について、外観観察及び断面マクロ観察・ミクロ観察を行った。

※主管部分の付着物は、ワイヤーブラシで除去した。

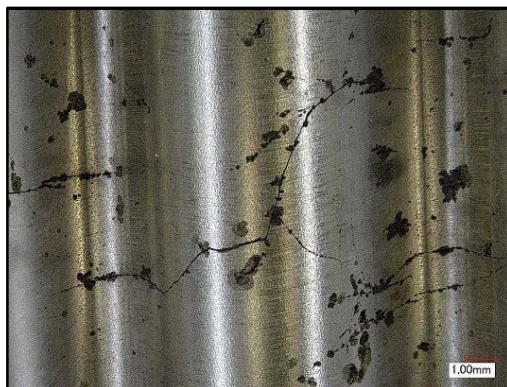
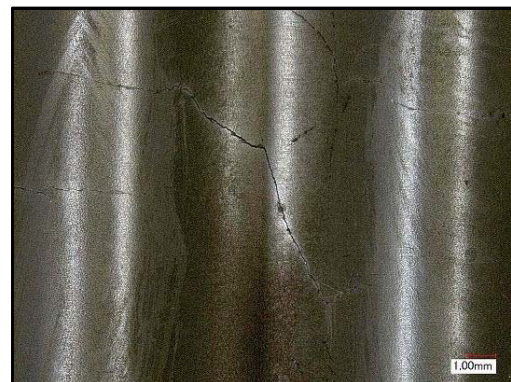
図 4-14 外観観察拡大図

配管外面側は、網目状に割れが発生し、多数の孔食が確認された。代表部分を半割切断後、配管内面側を観察した結果、内面側に割れは確認されるが、外面側と比較して割れの数が少ないことや、孔食等の腐食による明確な痕跡が確認されないことから、外面側を起点とする割れが貫通しているものと考えられる。

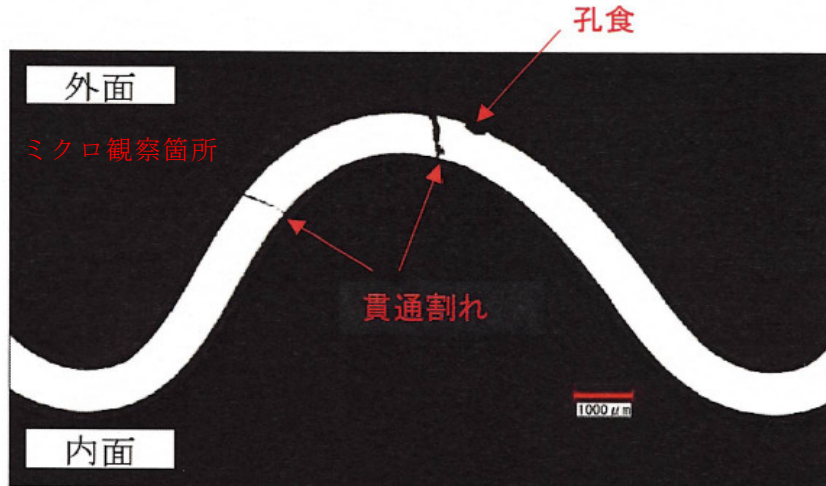
図 4-15 断面拡大図

当該配管には、多数の貫通に至る割れがあるが、外面側には、多数の孔食が確認され、内面側には、孔食や腐食減肉の明確な痕跡は確認されなかった。

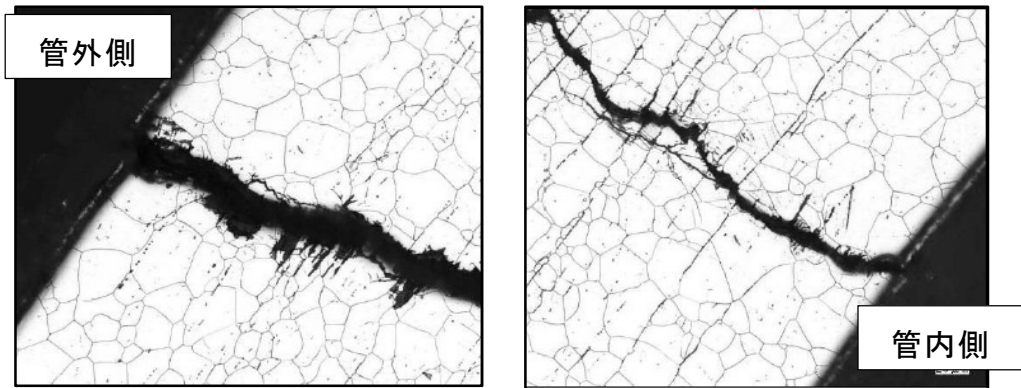
図 4-17 断面マイクロ観察結果（拡大）

また、金属組織はオーステナイト組織を呈しており、組織的な異常は確認されなかった。割れは部分的に分岐を伴ってオーステナイト粒内を貫通しており、割れの進展様相から、外面を起点とした応力腐食割れ（\*1）である可能性が高いと推測され、これにより高アルカリ水が漏水に至ったと考える。

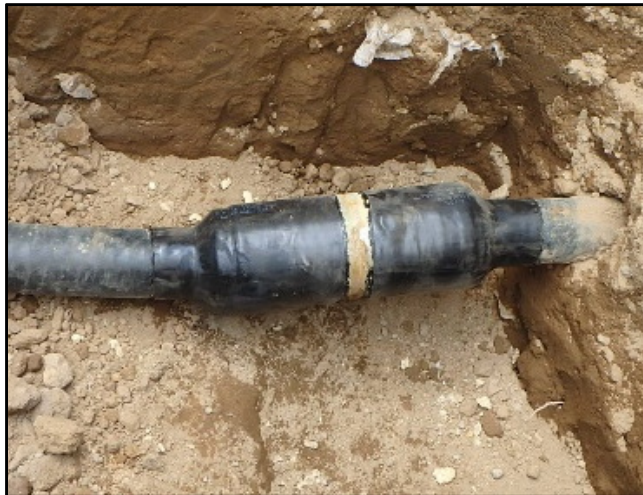
図 7-2 富士見の湯側土中埋設部分の溶接箇所

(ア) 元請け施工業者は、ステンレスフレキシブル管の接合（溶接）施工に関する現場接続部フロー図に則った施工を行う必要があるが、溶接箇所施工写真を確認するとラップしろが確保されていない、ラップしろに隙間があった等、施工要領書に則った施工がされていないと見受けられる。

不具合の状況や調査結果からは、施工要領書に則らない不十分な施工が行われたことにより、富士見の湯稼働後にラップしろの隙間に外部から水が流入したと考えられる。

ラップしろが確保されていない状態
