第2章 はだの水循環モデル

1 秦野盆地地質調査

(1) 地質調査ボーリング

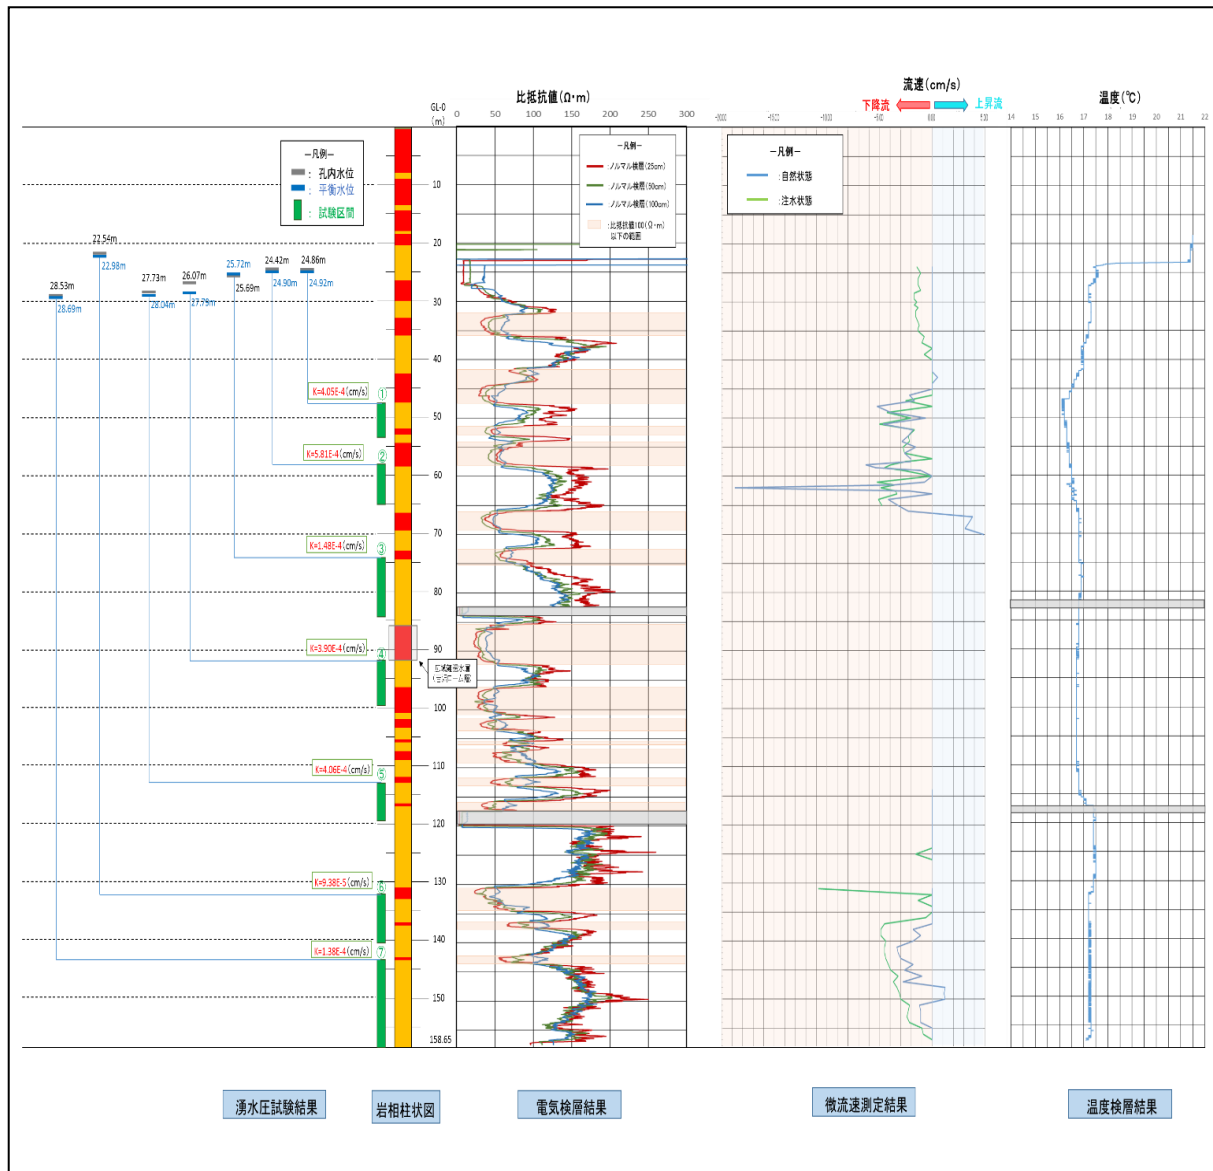
図 2-2 さかえちょう公園調査結果まとめ

- (ア) 調査場所 秦野市栄町 2343-1 さかえちょう公園内
- (イ) 期 間 平成 30 年 7 月 23 日～平成 31 年 2 月 28 日
- (ウ) 調査内容 機械ボーリング (オールコアボーリング)・湧水圧試験・電気検層・孔内微流速測定・温度検層
- (エ) 掘削深度 158.65m (Φ86mm : 0-119.62m、Φ66mm : 119.62-158.65m)
- (オ) 観測井 158.65m (無孔管 VP40 : 0-104m、遮水区間 : 86-104m、有孔管 VP40 : 104-114m、砂利 : 114-158.65m)

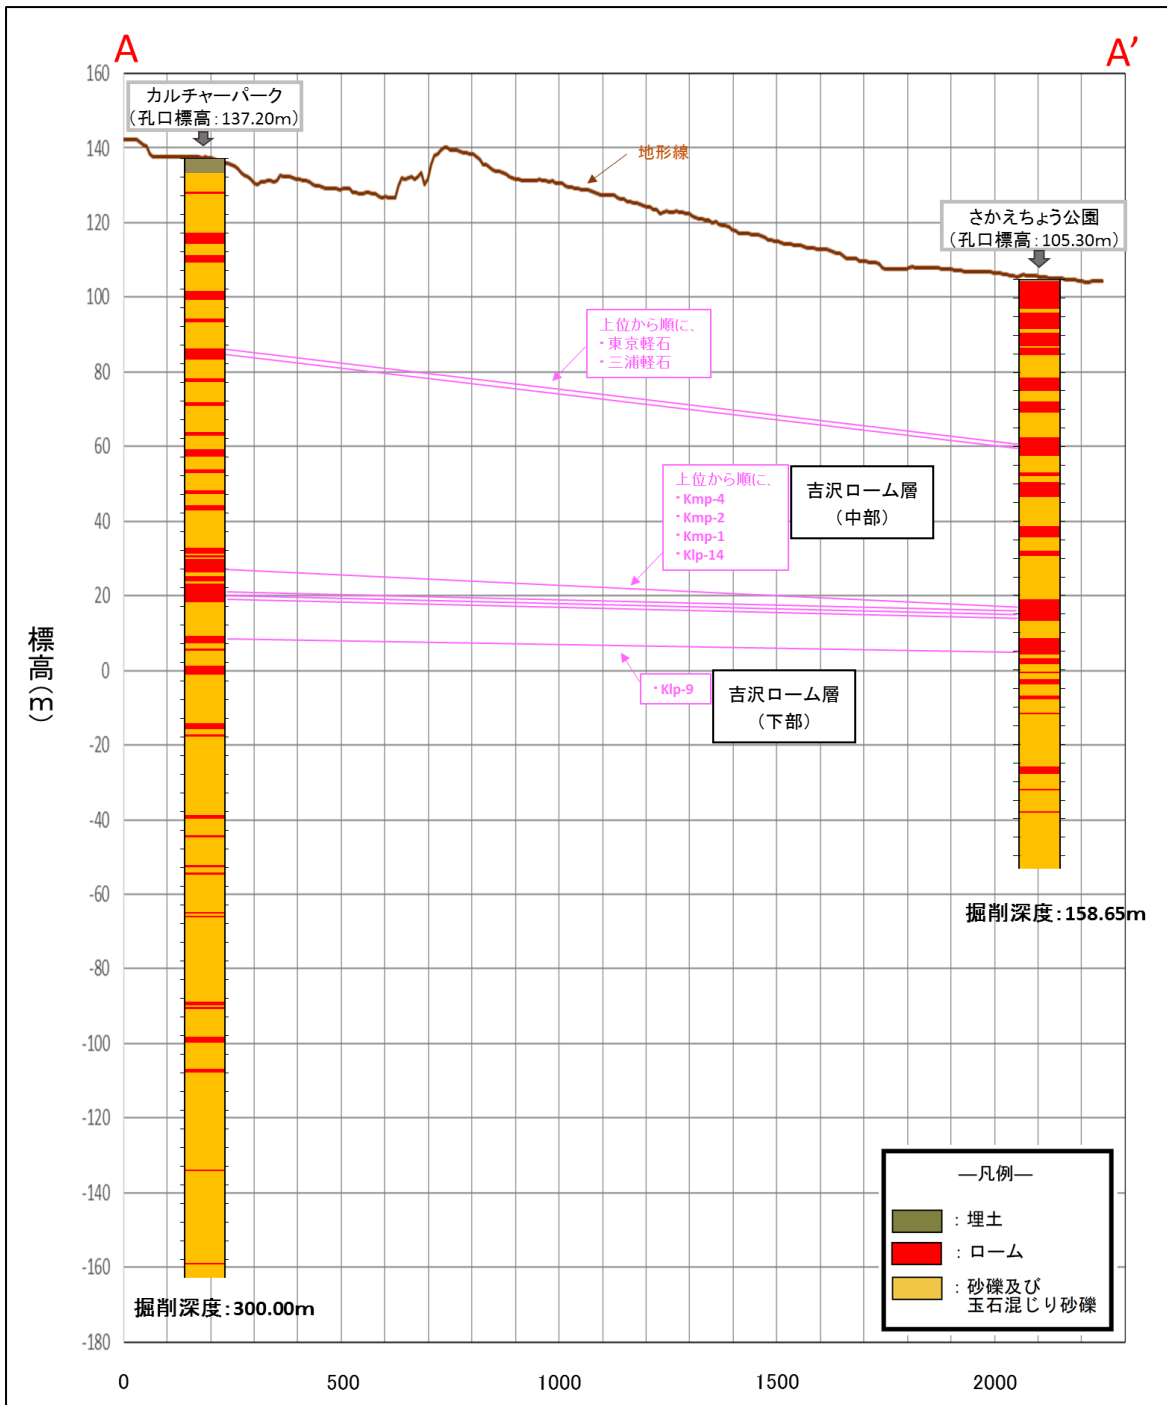
図 2-4 ボーリングコア中の鍵層対比結果 (A-A' 断面)

表 2-1 に鍵層対比概要を、図 2-3 にボーリング地点及び鍵層露頭の位置図を示します。また、図 2-4 にボーリングコア中における鍵層対比の断面図 (A-A' 測線) を、図 2-5 にボーリングコアと露頭における鍵層対比の断面図 (B-B' 測線) を示します。また、図 2-6～図 2-11 に鍵層対比写真を示します。

図 2-4 より、2 地点間の吉沢ローム層^{※5} (中部・下部) は標高差で約 5～20m 程度の落差しかなく、当時の地形通りにロームが堆積しているものと考えられます。一方で、図 2-5 より葛葉川沿い露頭とさかえちよう公園との間には吉沢ローム層 (中部・下部) において、標高差で約 90m 程度の落差があることが分かります。この 2 地点は、水平距離で 900m 程度しか離れていないことから、当時の地形による影響も考えられますが、主には逆断層^{※6} (秦野断層) によって落差が生じたものと推定されます。

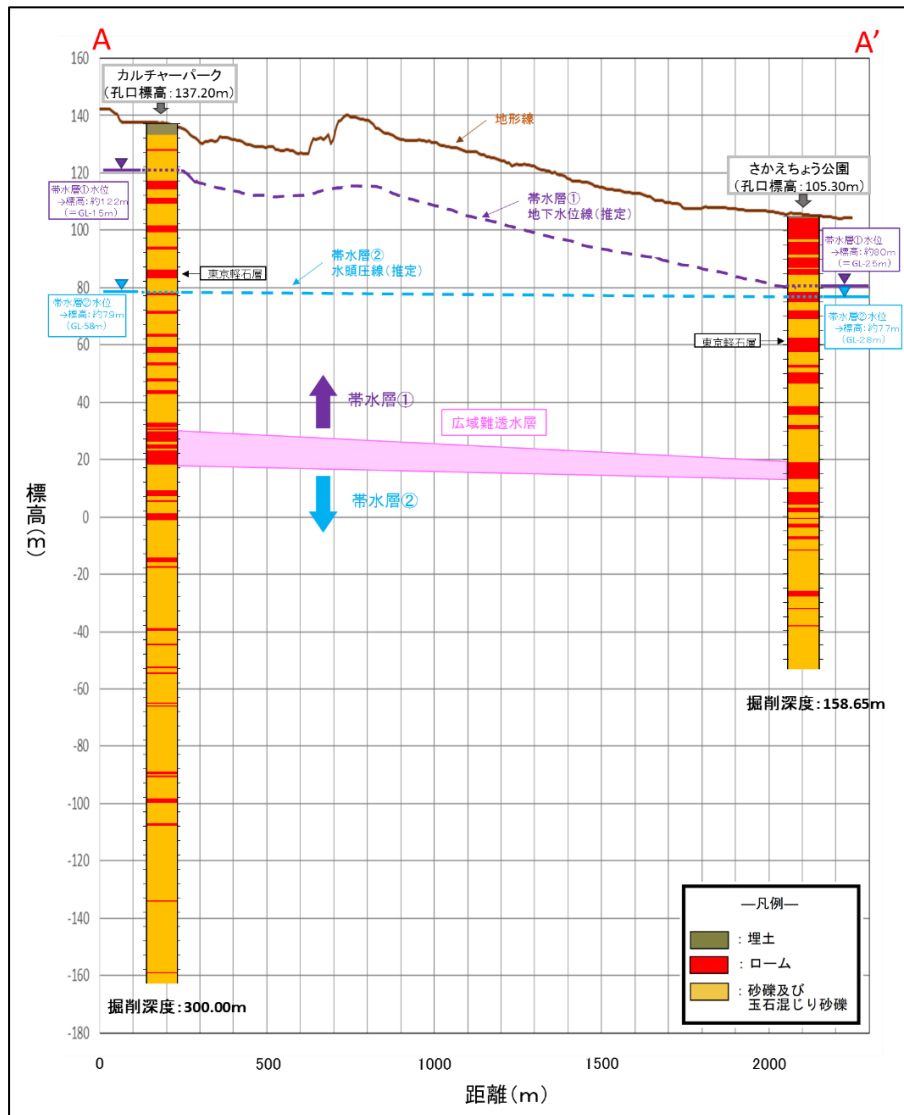
図 2-12 地下水分布断面図 (A-A' 断面)

カルチャーパークとさかえちよう公園においてボーリング調査をした結果から推定される帯水層について図 2-12 に示します。

平成 29・30 年度の調査により、この地域には水頭差が大きく異なる 2 つの帯水層（上から浅部帯水層①、深部帯水層②とする）が存在することが判明しました。この 2 つの帯水層を隔てる難透水層は Kmp-4~Klp-14 を含む厚層のローム層（＝広域難透水層）であると推定されます。特にカルチャーパーク地点では、浅部帯水層①と深部帯水層②の間で約 43m の水頭差が存在しており、広域難透水層の遮水が非常に良く機能していることが考えられます。一方で、さかえちよう公園地点では、両帯水層の水頭差は約 2m 程度と、あまり差が見られません。この原因の一つとして、さかえちよう公園とカルチャーパークの間のどこかで、広域難透水層の遮水性がカルチャーパーク地点に比べるとやや低く、浅部帯水層①から深部帯水層②への水の流入が生じていることが考えられます。

- ・ 吉沢ローム層の上位帯水層と下位帯水層の地下水頭差は、カルチャーパークでは約43mでしたが、さかえちょう公園では約2mと少なくなっています。しかし、双方の下位帯水層の地下水頭は、標高78.4mと77.51mで、おおむね一致しています。このことから、吉沢ローム層が遮水層として機能している帯水層^{※2}の二層構造が、広い範囲にわたることが分かりました。

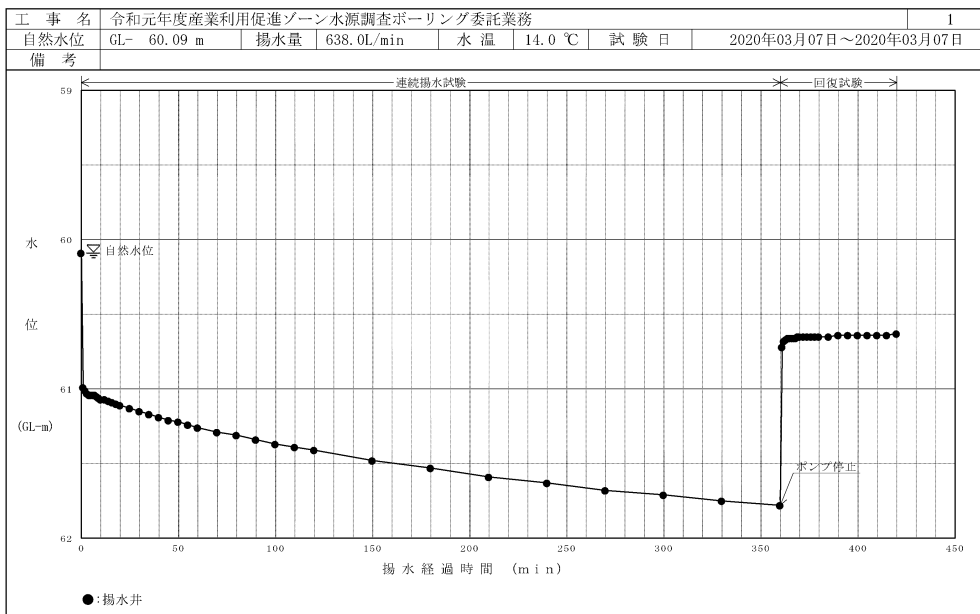
図 2-16 井戸内水位の経時変化図（定量揚水試験）

揚水試験の解析結果から、今回揚水試験を実施した地層の透水係数は、 6.49×10^{-4} m/s、貯留係数は 6.57×10^{-1} と計算されました。

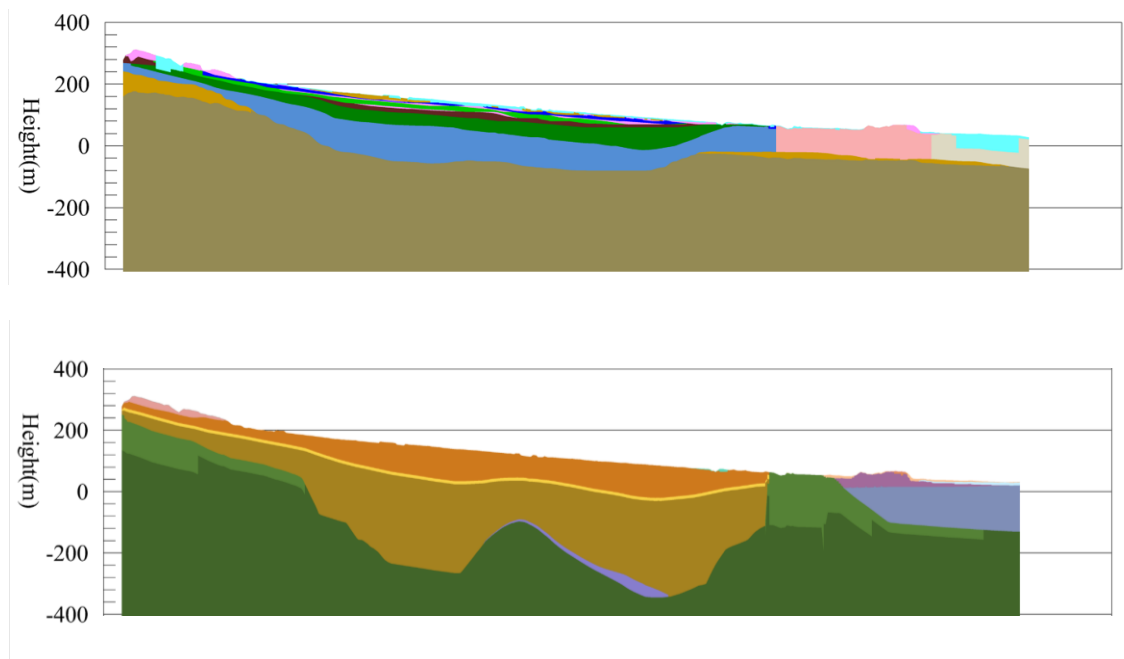
図 2-24 水無川上流から下流にかけての断面図（上：旧モデル 下：新モデル）

なお、当初のモデルは、秦野市以外の渋沢丘陵・大磯丘陵地域も含まれていましたが、近年は秦野盆地地域を中心に検討してきたため、渋沢丘陵以南の水理構造は考慮されてきませんでした。今回、地質調査ボーリング、水源調査ボーリング、微動アレイ探査により得られた情報から、渋沢丘陵の南側の水理構造も盆地内の地下水の挙動に大きな影響を与えている可能性が強くなったことから、この点に着目した水理地質構造モデルを作成しました。
