## 除草作業における安全対策の不徹底について

令和 7 年 9 月 1 日 建設部道路管理課

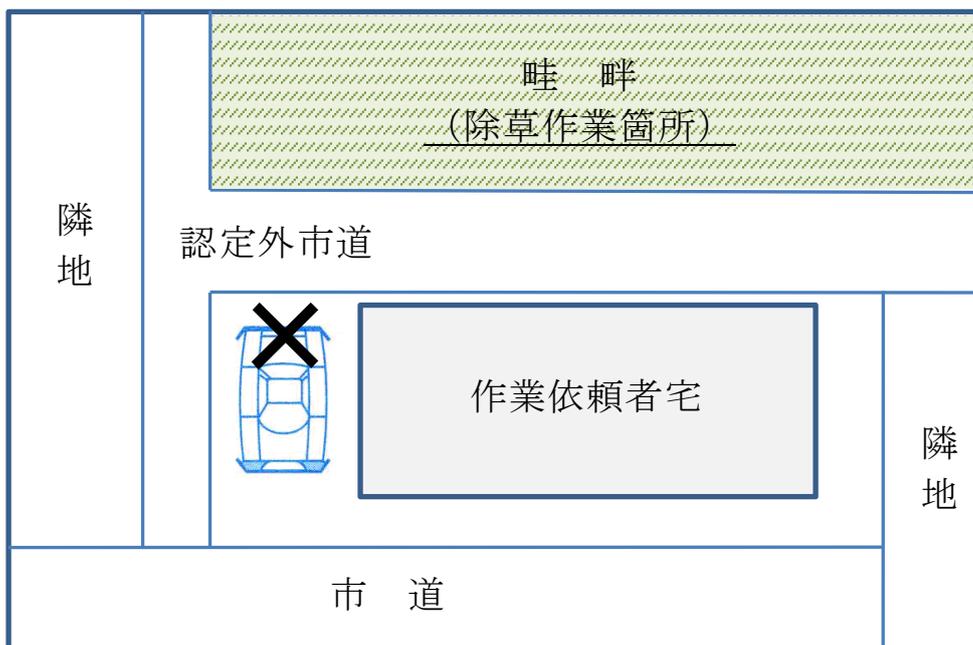
**【現場略図】**

令和 7 年 6 月 9 日（月）、市民からの依頼を受けていた道路畦畔部分の除草作業を作業員 1 名で行ったところ、隣接地に駐車していた市民所有の自家用車のリアガラスが損傷していたものです。
