2022年9月10日(土)9:00~12:00

震生湖観察会資料

作成:箱根町企画課箱根ジオパーク事務局 笠間友博

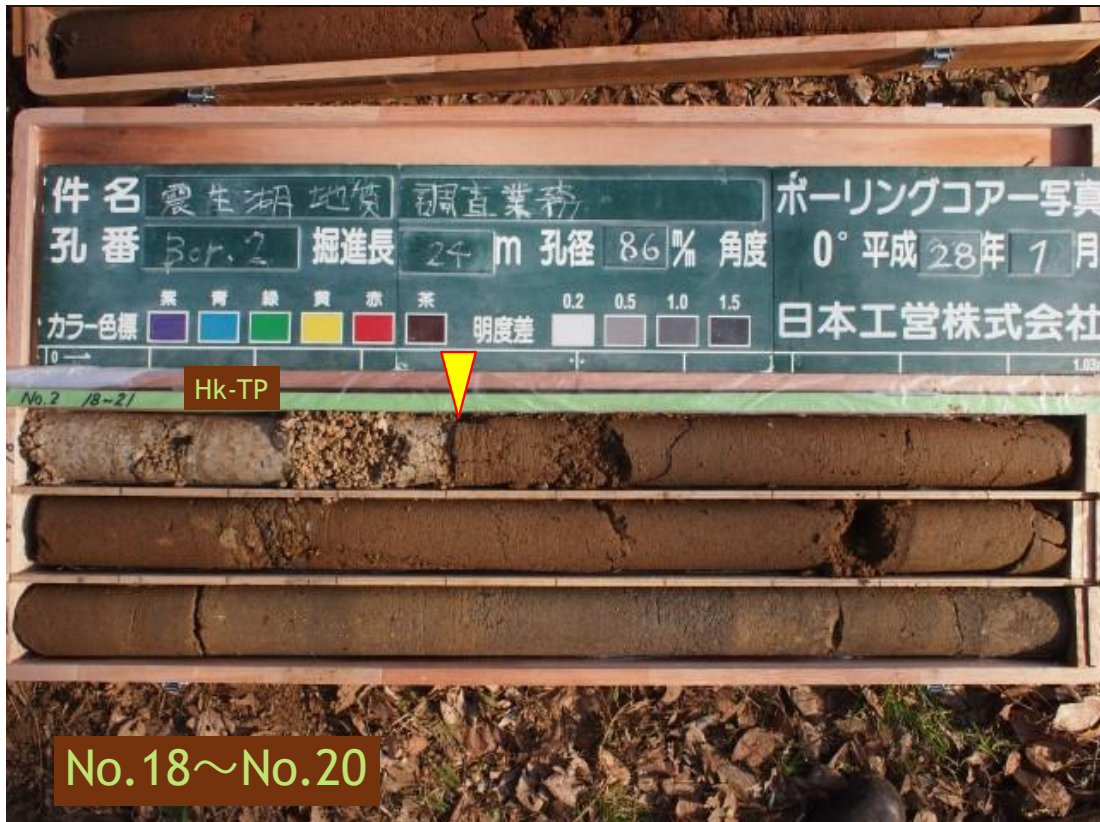
ボーリング資料 △印が推定滑り面

震生湖に関しては、単に地震によって発生したことが知られているだけで、その発生の原因となった地質構造は全く明らかになっていませんでした。著者らは、震生湖とその周辺でボーリングと航空レーザー計測を含む地質・地形調査を実施しました。その結果、この地すべりが深さ約 17m にある東京軽石層（箱根東京テフラ、HK-TP）にすべり面を持ち、その上の火山灰土と火砕流堆積物がすべったものであることが明らかになりました。

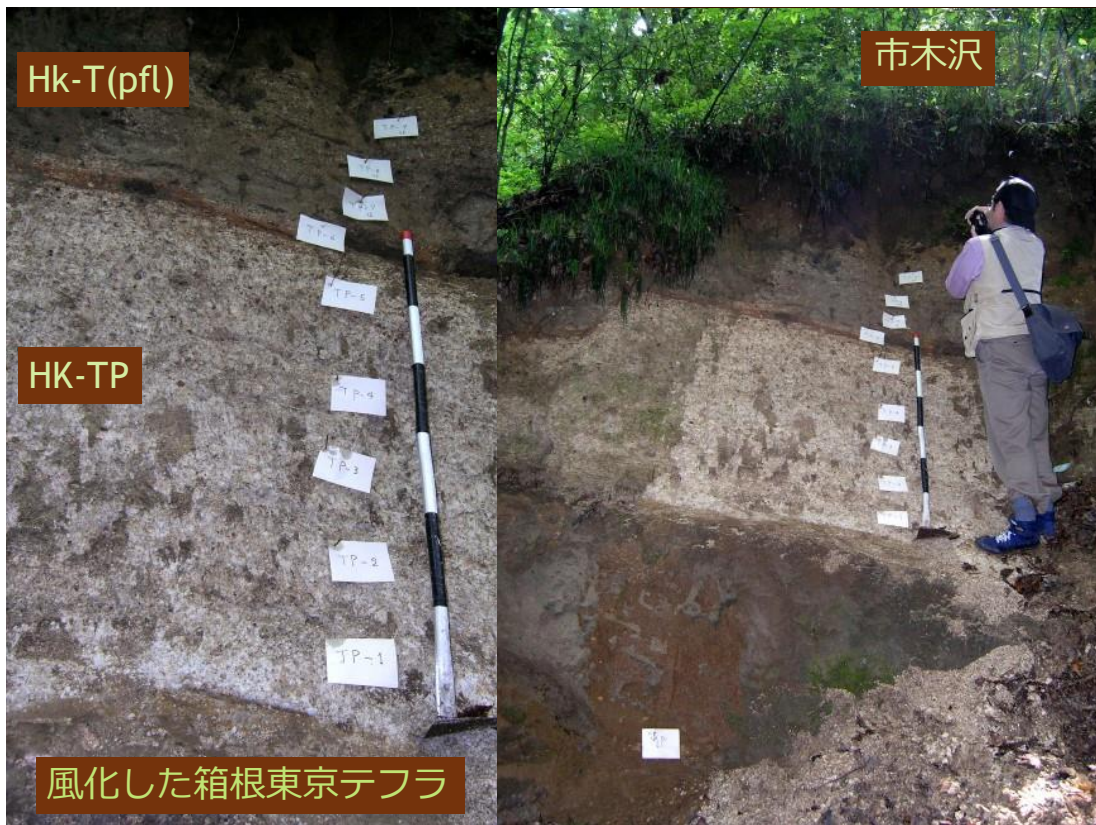
市木沢の東京軽石層（箱根東京テフラ）

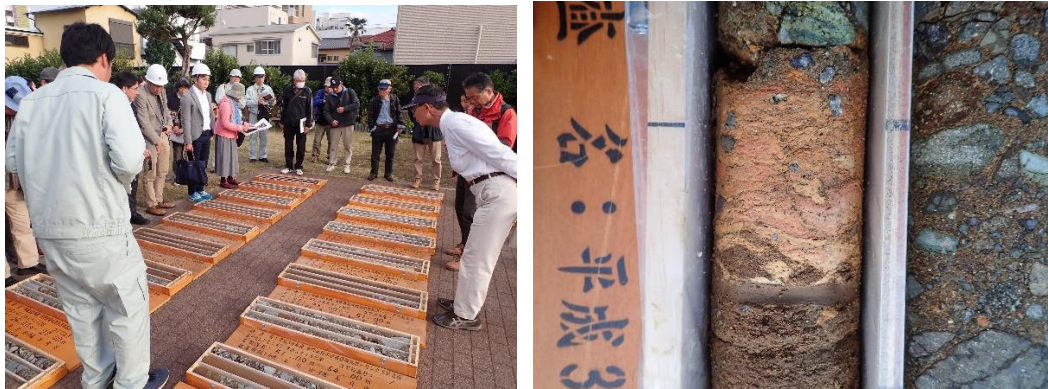
地下水ボーリングのコア資料(2018.11.14)

秦野盆地は扇状地が発達しています。扇状地は川から運ばれた礫が堆積してできた斜面で、川の流路が変わって水が及ばなくなると関東ローム層が堆積します。秦野盆地の地下水調査で平沢にて行われた深度300mのボーリング調査では、得られた資料すべてが扇状地性の礫層と関東ローム層のくり返しでした。白笹稲荷ではその上部が見られます。

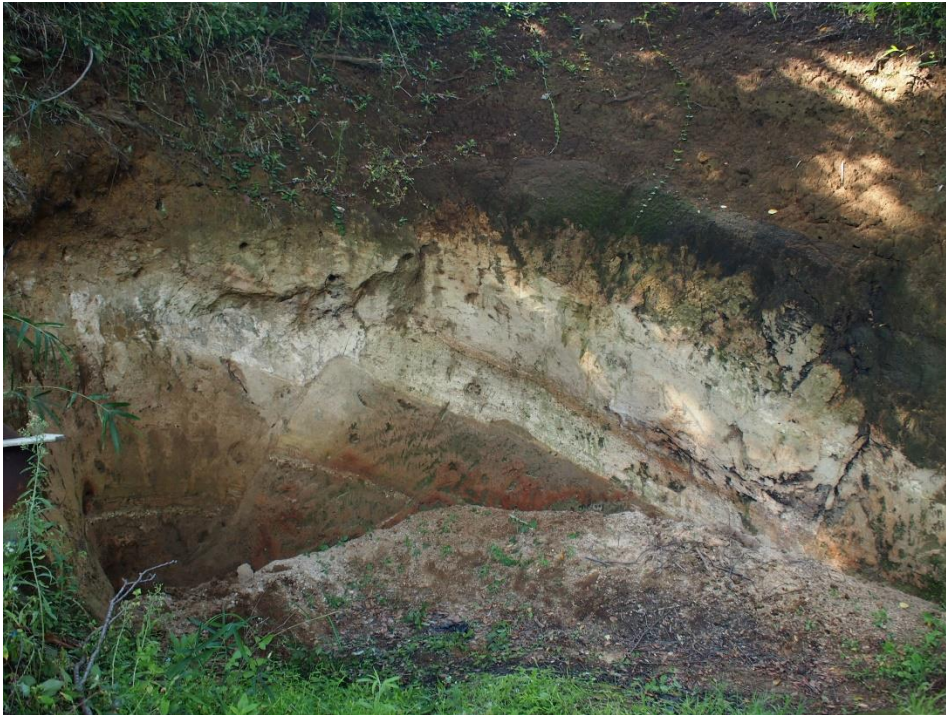
東京軽石層の露頭

このような厚い火山灰層は、構造的な弱線となり、崩壊のきっかけになる場合があります。6.6万年前の噴出物なので、侵食で失われている場所も多いですが、震生湖周辺には比較的良く保存されています。

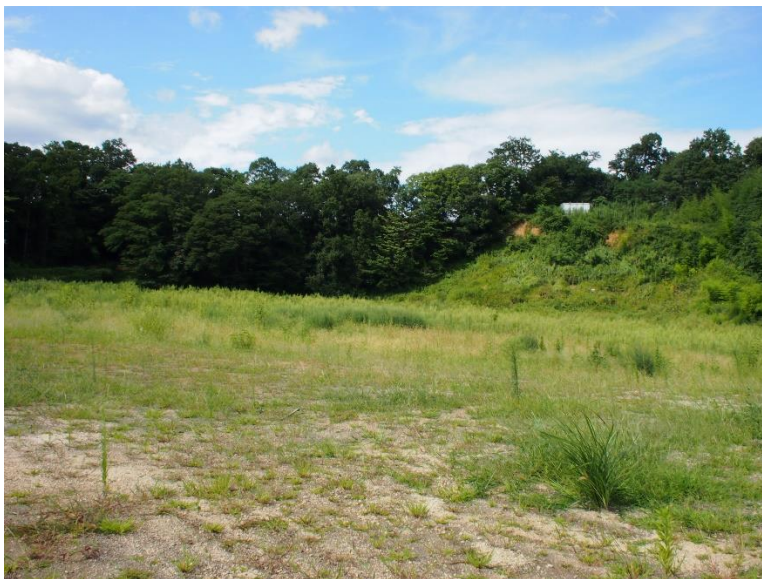
崩壊箇所

崩壊の崖は垂直に近い状態です。手前に散在する白い粒は東京軽石層の軽石です。

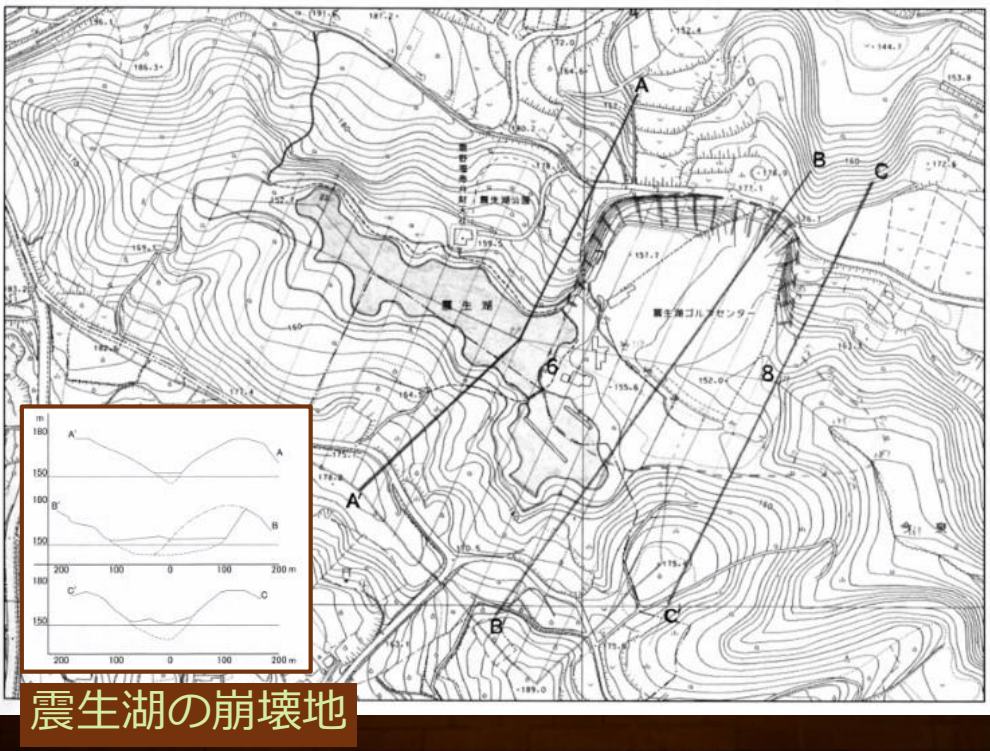
震生湖の崩壊地

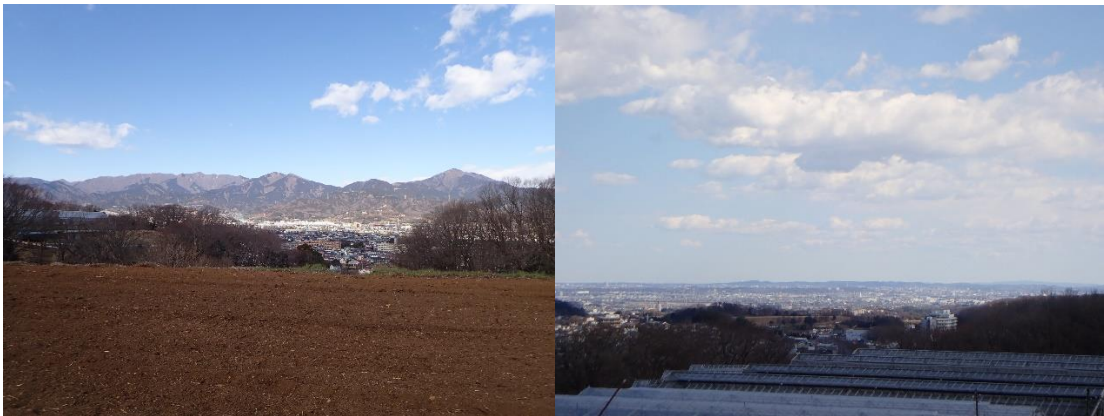
地形観察 左：丹沢山地と秦野盆地、右：大磯丘陵東部と相模平野

秦野盆地の地下水ボーリング調査では、水面下百数十mの深さまで扇状地の地層が見られました。そこには海の痕跡がありません。これは、盆地が丹沢山地からの礫で埋もれながら、沈降を続けていることを意味します。一方、丹沢山地は大正関東地震では沈降したものの、地形的には激しい隆起を示しています。秦野盆地と大磯丘陵の間には活断層がありますが、丹沢山地と秦野盆地の間には活断層が見つかりません。
