| <p>事案名</p> | <p>名水はだの富士見の湯熱供給施設調査検討会・最終報告について</p> | <p style="text-align: center;">有</p> <p>資料 無</p> |

名水はだの富士見の湯熱供給施設調査検討会

最終報告

秦野市名水はだの富士見の湯熱供給施設調査検討会

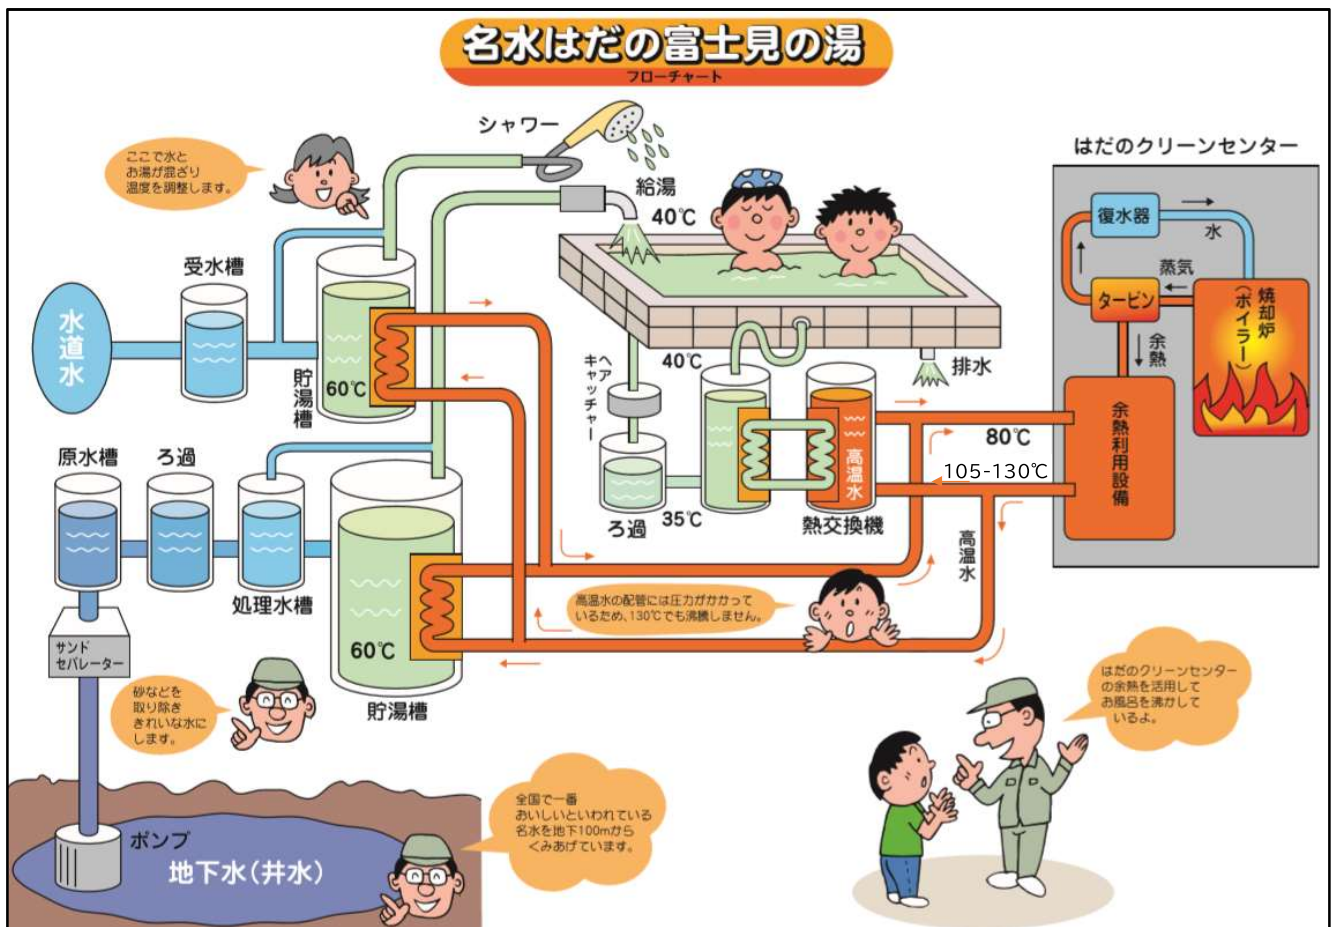
図 1-3 富士見の湯余熱利用のフローチャート

富士見の湯とクリーンセンターは市道63号線を挟んで隣接していて、クリーンセンターの余熱で105～130℃、約1MPaの湯（スケール防止の薬剤を加えてpH13以上としたもの。以下「高アルカリ水」という。）を作り、この高アルカリ水をクリーンセンター敷地内の土中、市道63号線の地下に配管を保護するため設置したボックスカルバート（p.9後記図3-3）内、及び富士見の湯敷地内の土中に敷設した高温水配管を通り、富士見の湯へ移送している。

移送された高アルカリ水は富士見の湯の貯湯槽内にある熱交換器を通して、地下水（井水）または水道水を沸かした後、約80℃以上程度となり、再び高温水配管を通り、クリーンセンターに戻される。戻された高アルカリ水は、再びクリーンセンターの余熱で105～130℃に加熱され、富士見の湯に移送される循環システムとなっている。

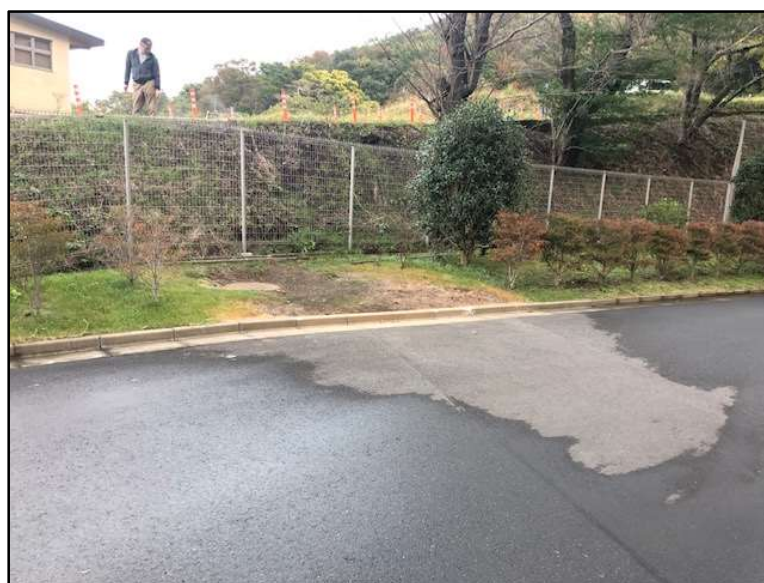
| 11月13日 | <p>クリーンセンター側・高温水配管の影響により乾いた路面状態を確認した。(図2-2)</p> |

図 2-2 高温水配管の影響により乾いた路面状態 (クリーンセンター敷地内)

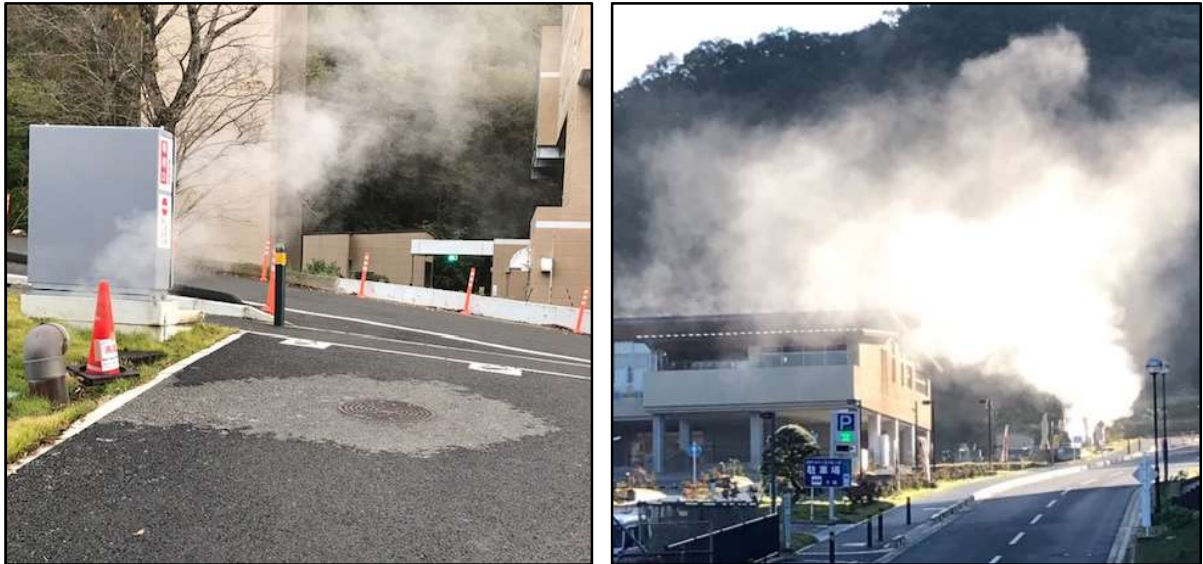
| 11月25日 | <p>富士見の湯側・乾いた路面及び排気口から蒸気が上がっている状態を確認した。(図2-3)</p> |

図 2-3 排気口から蒸気が上がっている状態（富士見の湯敷地内）

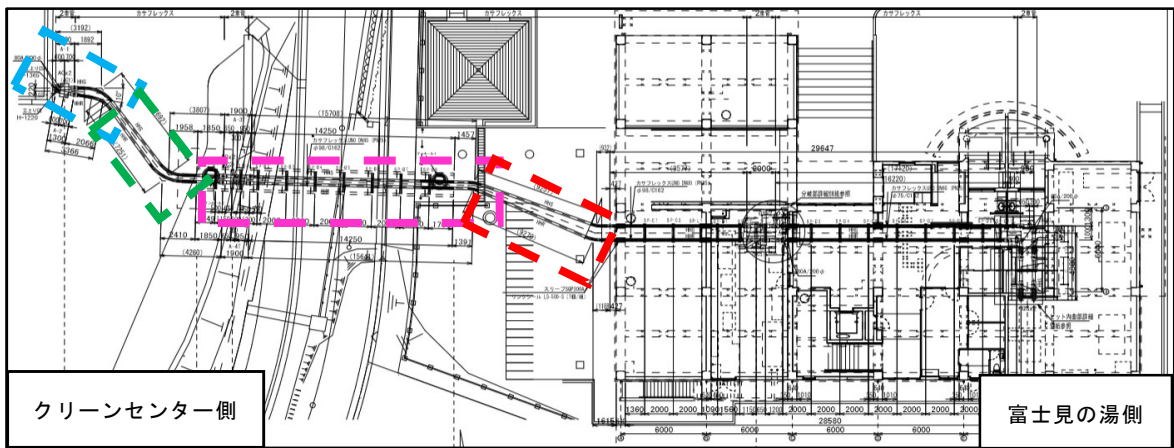
図 3-1 配管平面図

本不具合にかかる原因調査のため、富士見の湯とクリーンセンターそれぞれの敷地を掘削し、土中に埋設されている管材の状況及び周辺の状況調査を行った。(点線四角部分が調査範囲)

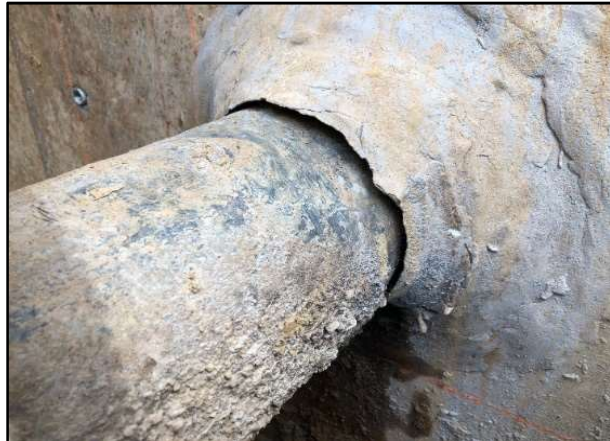
図 3-4 ボックスカルバート貫通部分

ア ボックスカルバート貫通部に空隙が見られた（後記図 3-9㉗）

(ア) 保温材の収縮・欠損によるもの

本不具合において、高温水配管の外皮に亀裂や溶接部近傍の外皮に隙間があったことが確認されており、その部分から高温水配管内部の保温材内に水が流入したことが考えられる。

水が保温材内に流入し、高温の高アルカリ水が流れる主管に接することにより、瞬時に流入した水は加熱され、過熱水蒸気となり、高温水配管の外皮を急激に膨張させたと考えられる。

さらに、保温材の加水分解により、保温材内に存在する微細な独立発泡セルが破壊され、保温材が収縮したと推測される。

この事象により、保温材が欠損した高温水配管とボックスカルバート貫通部に隙間が生じたものとする。

この収縮と膨張により、高温水配管とメカニカルシールに空隙が生じ、また、エポキシ樹脂による止水材も、高温水配管の収縮と膨張に追従できずに配管から剥離し、ボックスカルバート貫通部に空隙が生じた可能性がある。

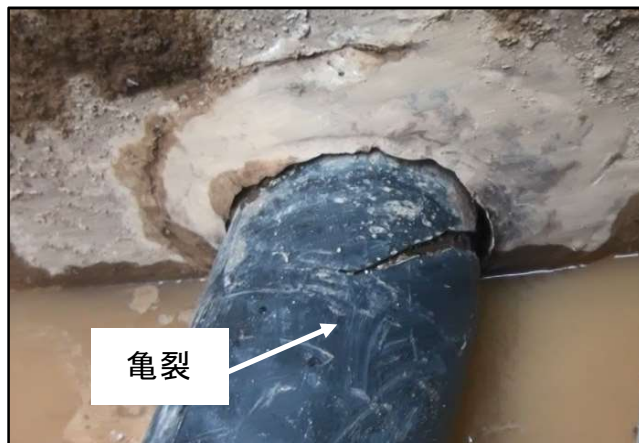
図 3-5 高温水配管外皮の亀裂

ウ 保温材が収縮・欠損し、黒く変色していた（後記図 3-9㉙）

これらの事象から、まずラップしろが確保できていない部分から水が保温材に流入し、主管に水が接することにより、瞬時に約105～130℃に加熱され、過熱水蒸気となり、保温材の加水分解が進んだと推測する。次にこの加水分解により、保温材内に存在する微細な独立発泡セルが破壊され、保温材が収縮し、保温材中の水分とも相まって保温機能を失い、外皮が耐熱温度以上となって、亀裂が発生したものと推測する。

さらに、流入した水が主管の表面と接して、過熱水蒸気となり、主管と外皮の間の圧力が上昇し、亀裂をさらに発生させたものと推測する。

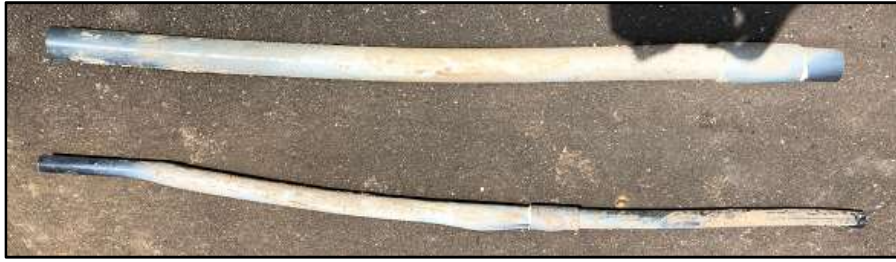
図 3-7 給水管の変形、破損

エ 高温水配管付近を通る給水管（水道管）が変形し、破損していた
（後記図 3-9㊦）

クリーンセンター敷地内において、高温水配管付近を通る給水管（耐衝撃性硬質ポリ塩化ビニル管：H I V P）が、保温材が収縮・欠損した高温水配管による熱や蒸気で耐熱温度約50℃（J I S K 6741による規格）を超えて晒されたことで変形し、漏水したものと推測する。（令和元年6月頃と推定）

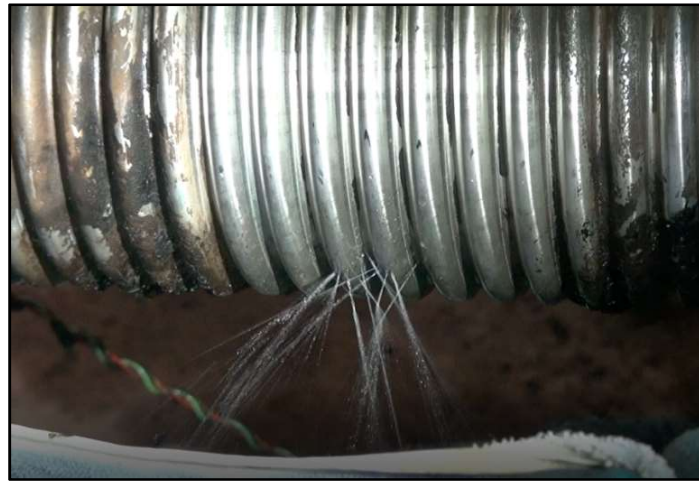
図 3-8 高アルカリ水漏水状況（富士見の湯ピット内）

オ 高温水配管の主管にピンホールが発生していた（後記図 3-9㊦）

高温水配管の主管外表面に多数の孔食が発生、ここが応力腐食割れの起点となり破壊に至り、高アルカリ水が漏水したと推測される。

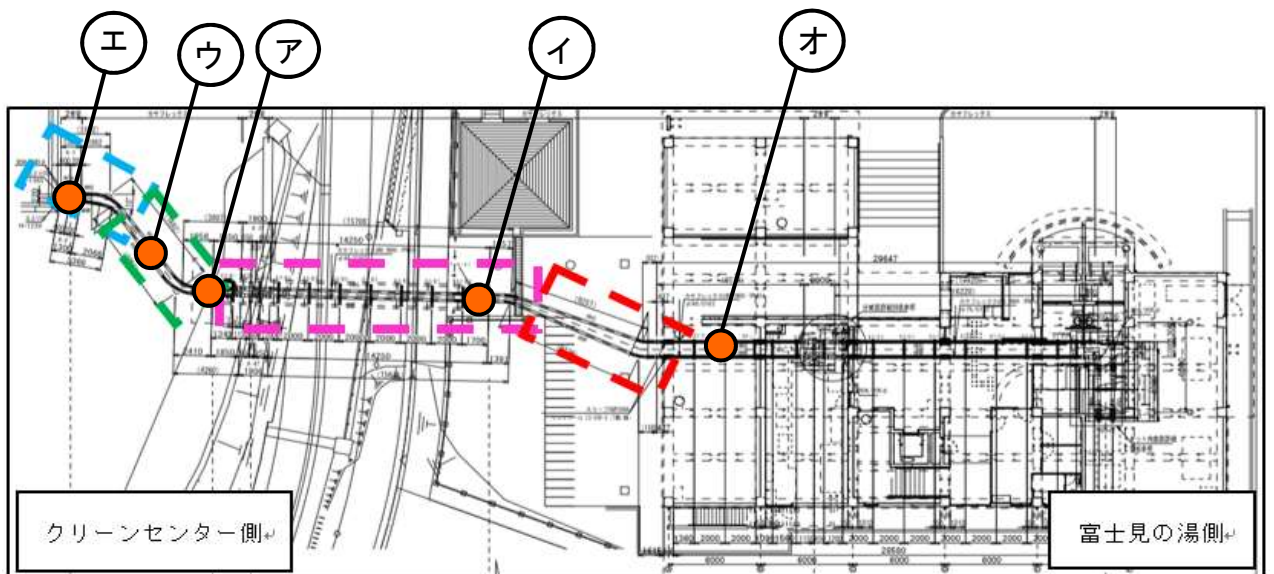
図 3-9 令和 2 年度原因調査工事で明らかになった事象の発生場所 平面図

※令和 2 年度原因調査工事で明らかになった事象の発生場所

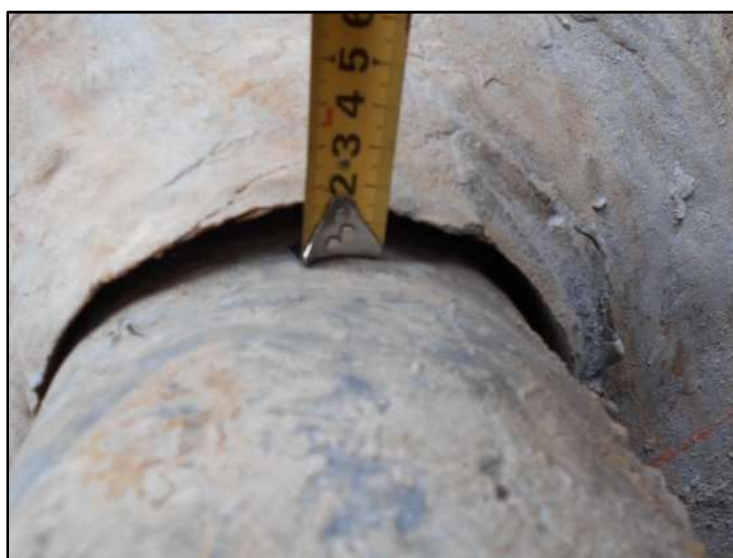
この事象によってできた空隙を伝って土中に浸みた水がボックスカルバート内に流入したものと推測する。

図 4-1 貫通孔と高温水配管の空隙
(クリーンセンターボックスカルバート外側)

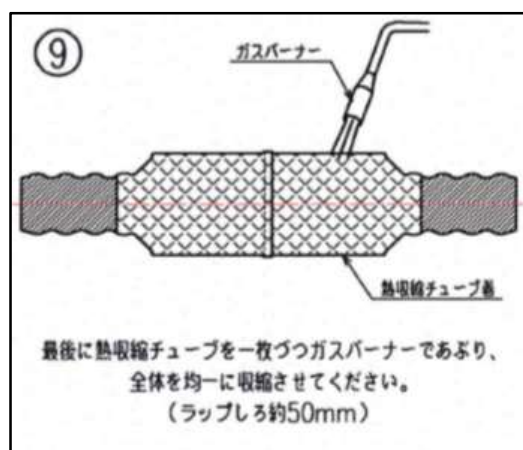
土中配管部分の溶接箇所は、最外周を熱収縮チューブで覆って施工されている。現場接続部フロー図は、熱収縮チューブを重ねる際に、約50mmのラップしろを確保する必要があると記載されているが(図4-2)、溶接箇所のカバーを完全に覆っていない部分が施工直後から見られ、その箇所より水が流入したものと推測する。

また、現場接続部フロー図に記載のとおり、一枚ずつガスバーナーであぶるとラップしろ50mmを確保するのは難しく、そのためには始めにラップ部分からあぶらなければならないと考える。

図 4-2 元請け施工業者が示す現場接続部フロー図
(施工要領書から一部抜粋)

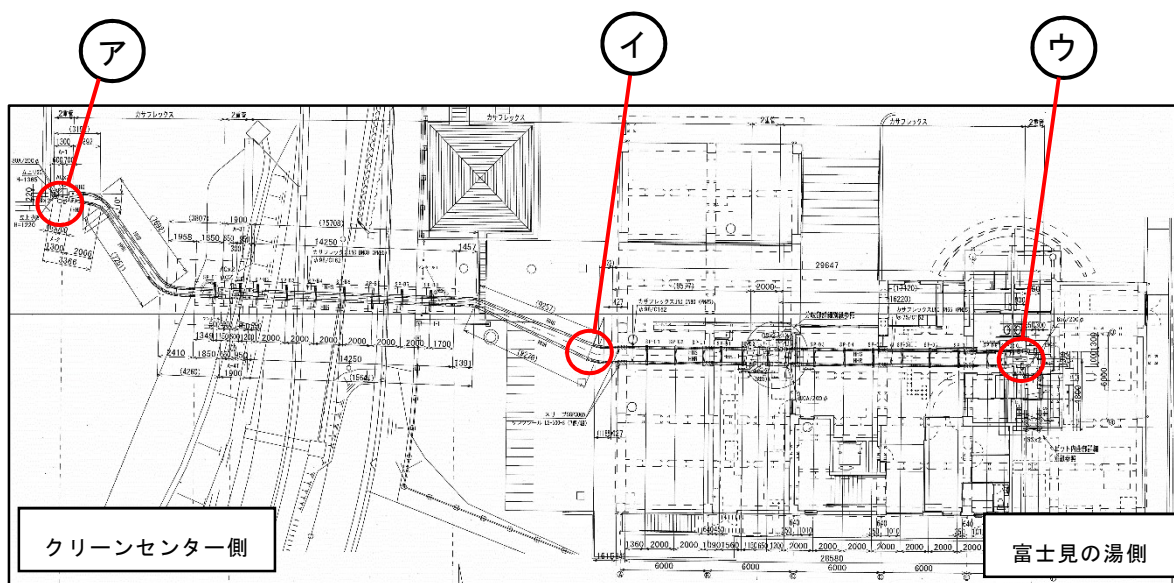
図 4-3 溶接箇所へのラップしろが確保されていないことが確認された箇所
なお、ボックスカルバート内の溶接箇所は高温水配管の劣化状況が酷く、ラップしろが確保されていたかどうか確認することが出来なかった。

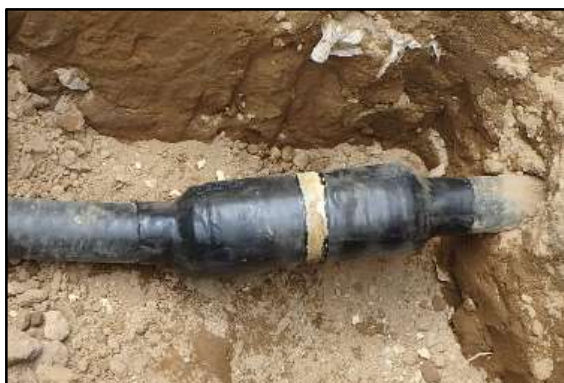
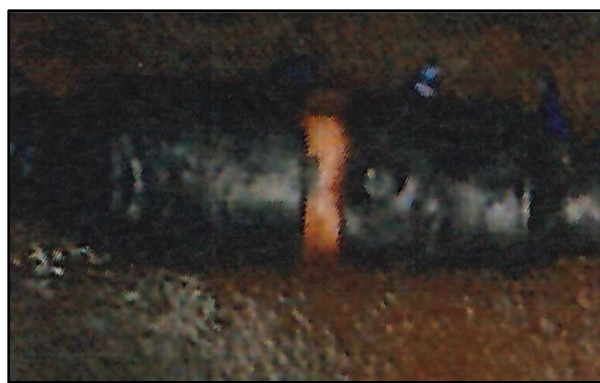
令和2年度原因調査工事で確認した際もラップしろは確保されていない状態が見受けられる。(図4-4)

富士見の湯側土中埋設部分の溶接箇所（同一箇所）【図 4-3 イ部分】

図 4-4：クリーンセンター建設に伴う利便施設新築工事・施工中

図 4-5：令和 2 年度原因調査工事・掘削確認後

※中央の白い部分はガラスクロステープ

前述したラップしろが確保できていない部分（図 4-4、4-5）から、高温水配管内部の保温材に流入した水が瞬時に沸騰し、約 105～130℃に加熱され、過熱水蒸気となり、保温材の加水分解が進んだ。

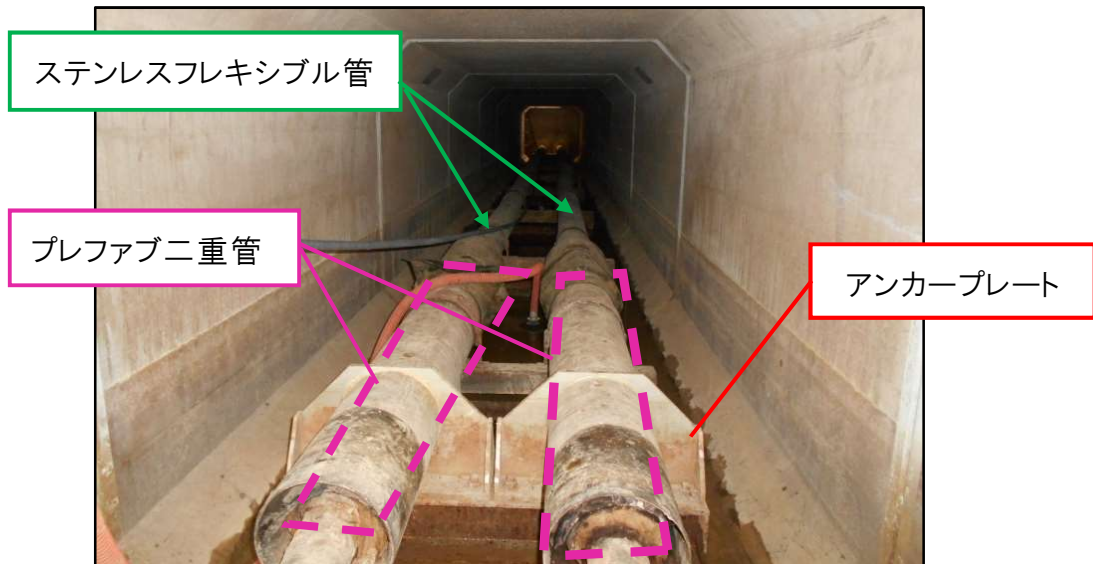
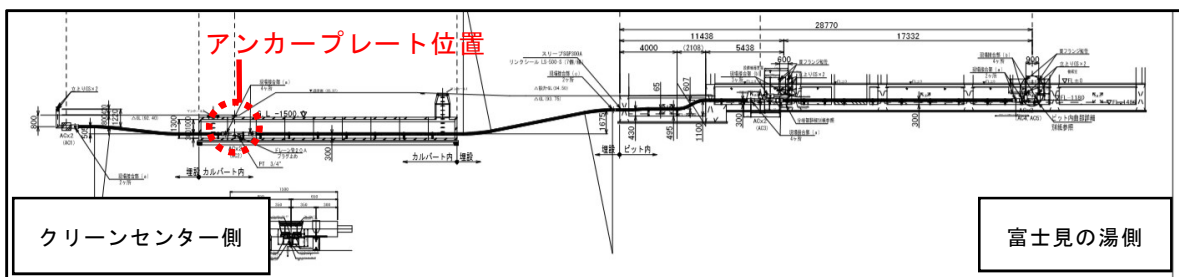
図 4-6 に示すアンカープレートは、高温水配管（プレファブ二重管箇所）における主管の熱による膨張、収縮の固定点として、ボックスカルバート内に設置されており、高アルカリ水が流れる主管に近接しているため、高温状態になっていた。

ボックスカルバート内に流入した水が、高温状態となったアンカープレートに触れ、外皮の耐熱温度以上となり、外皮が損傷した可能性が推測される。損傷した外皮から高温水配管内へ水が流入し、前述した、加水分解による保温材の体積収縮や保温材中の水分による保温機能の低下もしくは過熱水蒸気による主管と外皮の間の圧力上昇により、さらに外皮の亀裂が発生し、水が流入した可能性があるかと推測する。

図 4-6 ボックスカルバート内のアンカープレート

図 4-6_2 ボックスカルバート内のアンカープレート位置

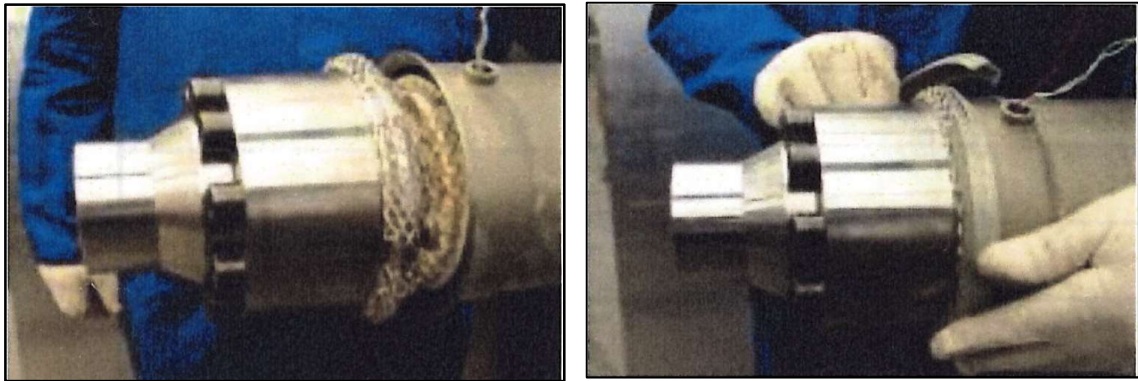
施工要領書では、主管の溶接箇所において、エキスパンドメタルは主管と一体となっている金属材料に接しているように見られる。接していればエキスパンドメタルの熱伝導により、保温材及び外皮は高温となり、これにより外皮が耐熱温度以上となって、亀裂を発生させた可能性がある。

図 4-9 エキスパンドメタルが主管と一体となり金属材料と接しているようにみられる写真（高温水配管端末継手部分）
（施工要領書から一部抜粋）

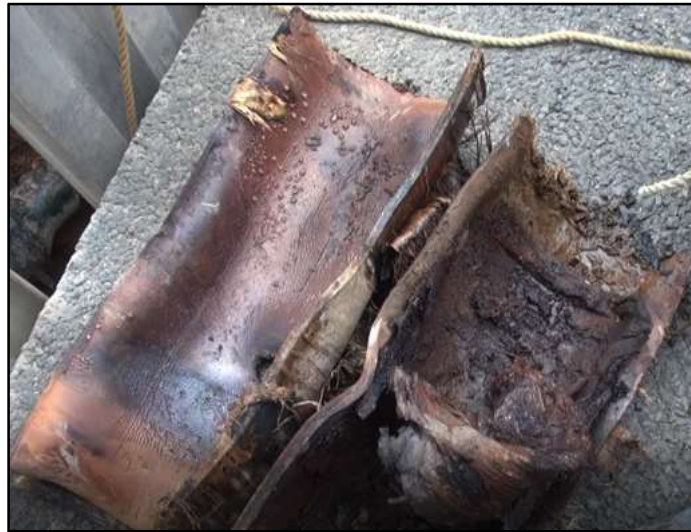
図 4-10 高温水配管保温材劣化の状態

高温水配管内に水が流入したことにより、エキスパンドメタルに錆が発生していることを確認した。この錆が流入した水に移行し、保温材全体が黒く変色した。なお、元素分析の結果、この黒色部の主成分は、鉄の化合物であることを確認している。

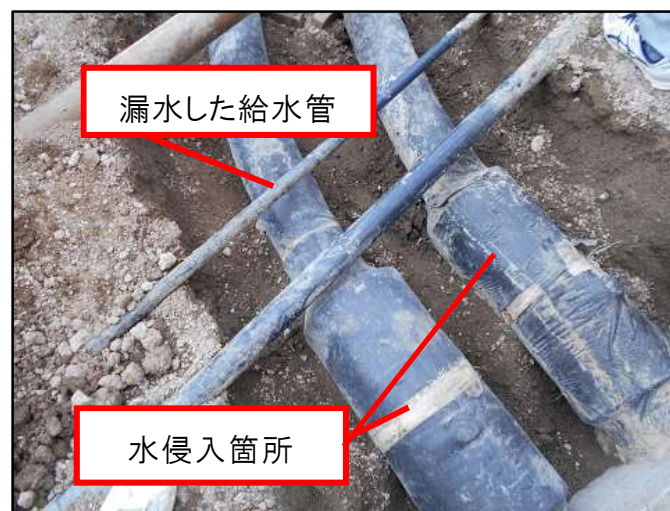
図 4-12 給水管と高温水配管（クリーンセンター敷地内）

【p. 15 図 4-3 ア部分】

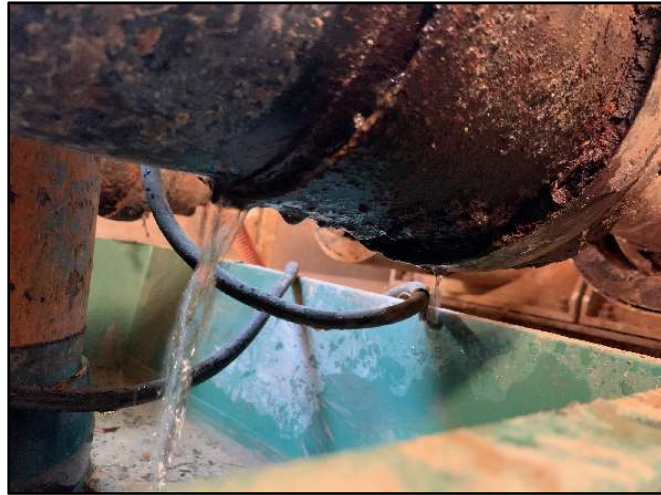
図 4-13 ボックスカルバート内に水道水が流入

給水管の破損部から漏水した水道水が、現場溶接箇所熱収縮チューブのラップしろが確保できていない部分や、外皮の亀裂部から流入し、外皮と主管の間を伝わる水が、ボックスカルバート内部に流入していたと推測する。

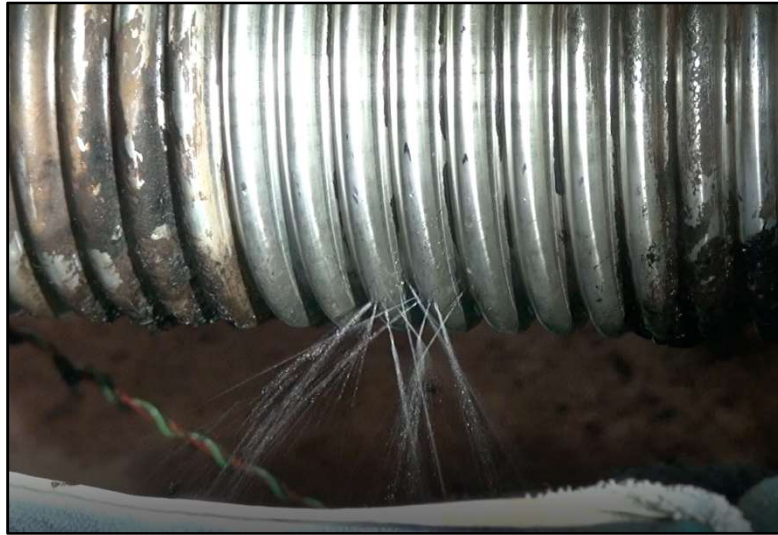
図 4-14 高アルカリ水漏水状況（富士見の湯ピット内）【往管】

※主管部分の付着物は、ワイヤーブラシで除去した。

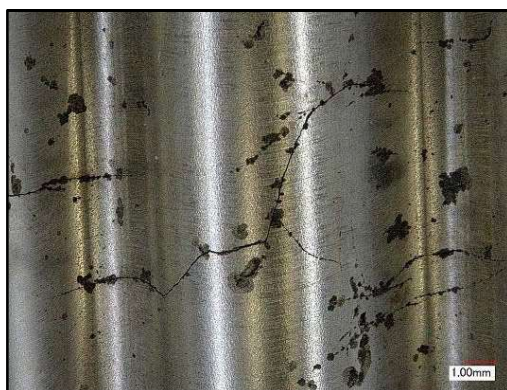
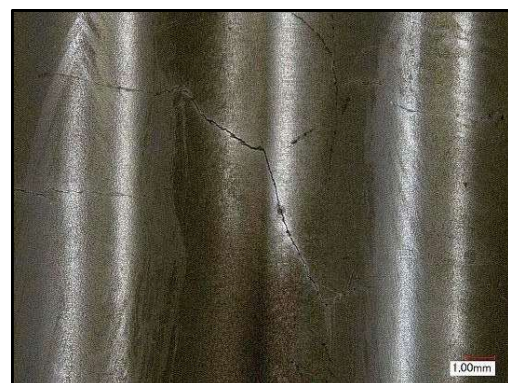
図 4-15 外観観察拡大図

配管外面側は、網目状に割れが発生し、多数の孔食が確認された。代表部分を半割切断後、配管内面側を観察した結果、内面側に割れは確認されるが、外面側と比較して割れの数が少ないことや、孔食等の腐食による明確な痕跡が確認されないことから、外面側を起点とする割れが貫通しているものと考えられる。

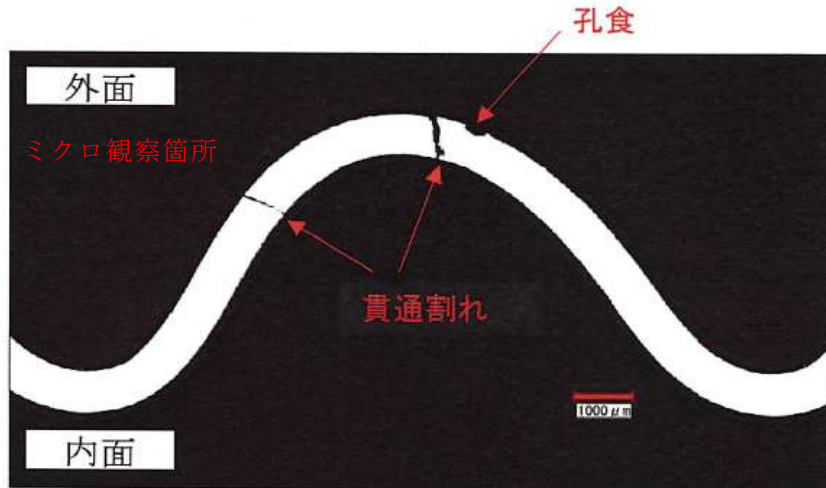
図 4-16 断面拡大図

当該配管には、多数の貫通に至る割れがあるが、外面側には、多数の孔食が確認され、内面側には、孔食や腐食減肉の明確な痕跡は確認されなかった。

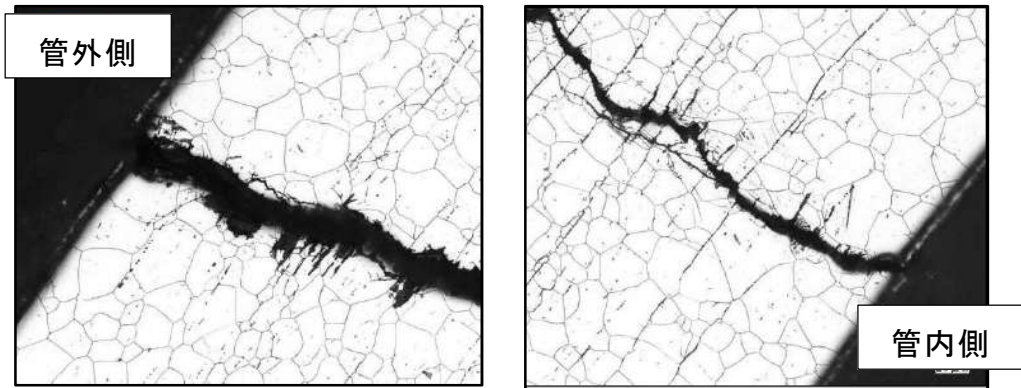
図 4-18 断面マイクロ観察結果（拡大）

また、金属組織はオーステナイト組織を呈しており、組織的な異常は確認されなかった。割れは部分的に分岐を伴ってオーステナイト粒内を貫通しており、割れの進展様相から、外面を起点とした応力腐食割れ（*1）である可能性が高いと推測され、これにより高アルカリ水が漏水に至ったと考える。

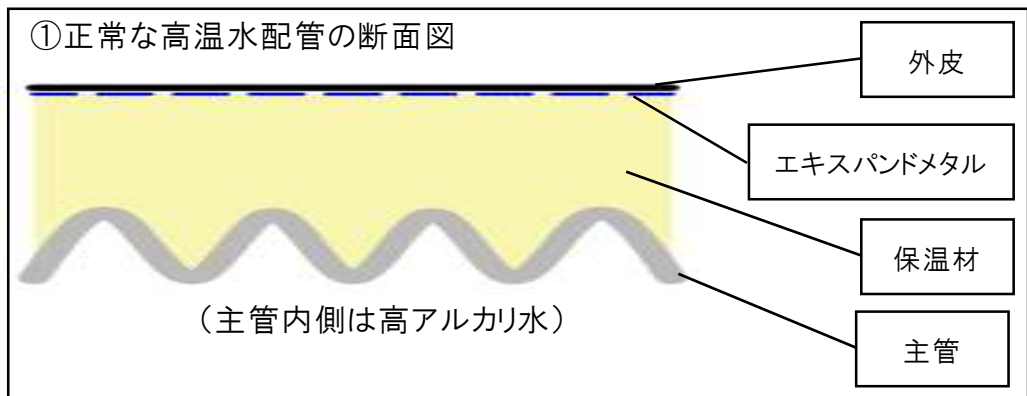
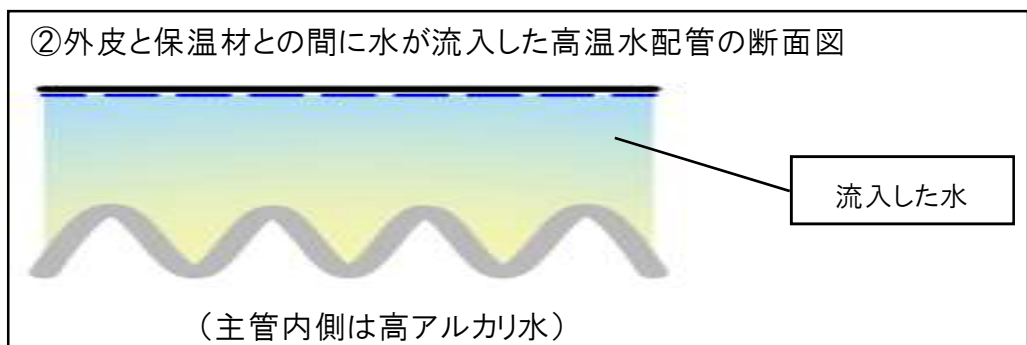
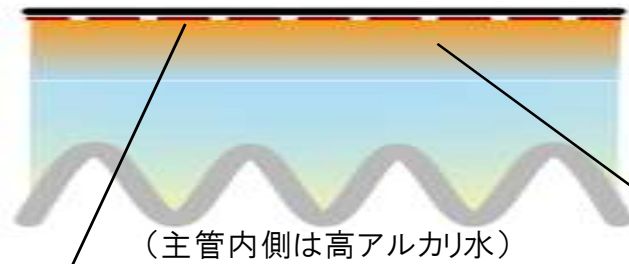
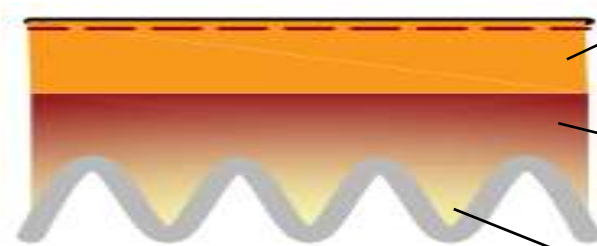
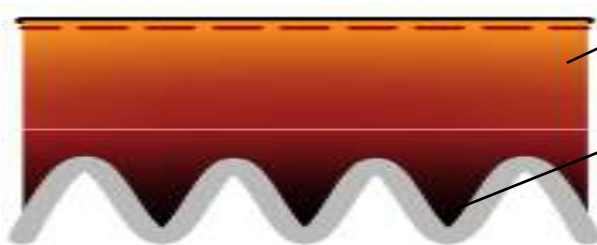
- a ラップしろが確保できていない部分から高温水配管内へ流入した水がエキスパンドメタルを腐食し、錆が発生。錆が含まれた水が主管からの熱と共に保温材を加水分解・損傷し、これらが主管外表面に固着した。

③エキスパンドメタルに錆が発生し、錆が混入した水が保温材へ浸潤

④錆が混入した水が保温材へ浸潤すると共に、主管からの熱が水を加熱して保温材の加水分解が始まる。保温材の分解により保温材内部の気泡が破壊され、収縮した。

⑤主管からの熱は錆が混入した水を加熱して、保温材の加水分解が促進された。分解された保温材が流出・喪失して保温材が薄くなり、保温の機能がなくなった。

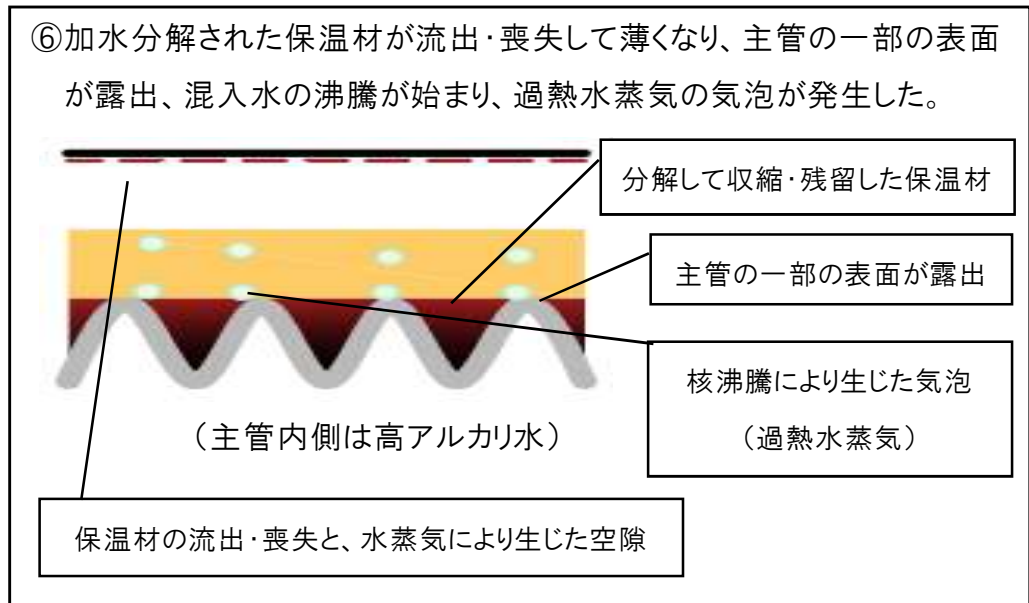
- b 主管外表面に流入した水が、錆や保温材分解物が析出した表面で瞬時に沸騰する際、核沸騰 (*2) が生じ、この部分で水に濡れている状態と沸騰して水蒸気になっている状態が繰り返し生じた。
(ここが腐食の起点になると考えられる。)

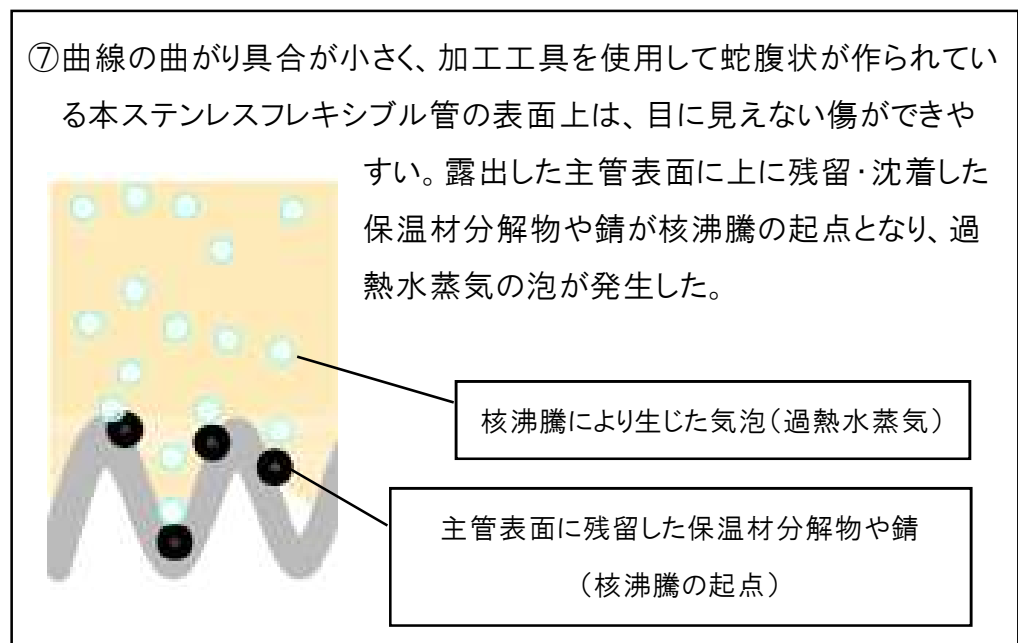
- c 流入した水には前述したとおり錆の成分（酸化鉄や水酸化鉄）が含まれている上、元素分析結果より保温材には触媒であるカリウムが含まれていることが判明しており、核沸騰点において錆やカリウム化合物（カリウム塩等）が脱水により（水のみが水蒸気となるため）濃縮した。

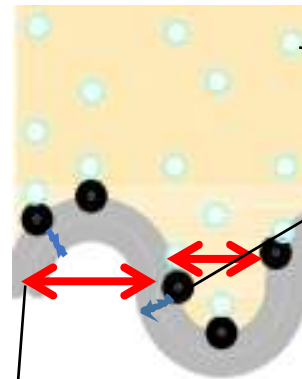
⑧主管外表面における金属疲労→応力腐食割れ生成のメカニズム

核沸騰により生じた気泡(過熱水蒸気)

亀裂の進展

繰り返し応力が作用

主管表面に残留した保温材分解物や錆は、核沸騰の起点のみならず、疲労破壊や応力腐食割れの起点ともなる。

核沸騰の起点＝気泡が生じる部分は乾燥と湿潤を繰り返し、水中の不純物を濃縮した。

高アルカリ水のポンプによる脈動(圧力変動)等により、主管長手方向に繰り返し伸縮が生じ、その結果、主管に繰り返し応力が働き、金属疲労の原因となった。

主管の長手方向の繰り返し伸縮により、主管表面の残留物部分に応力集中が起こり、疲労破壊の起点となった。疲労亀裂部に錆が混入した水が流入・濃縮して、応力腐食割れが進んだ。

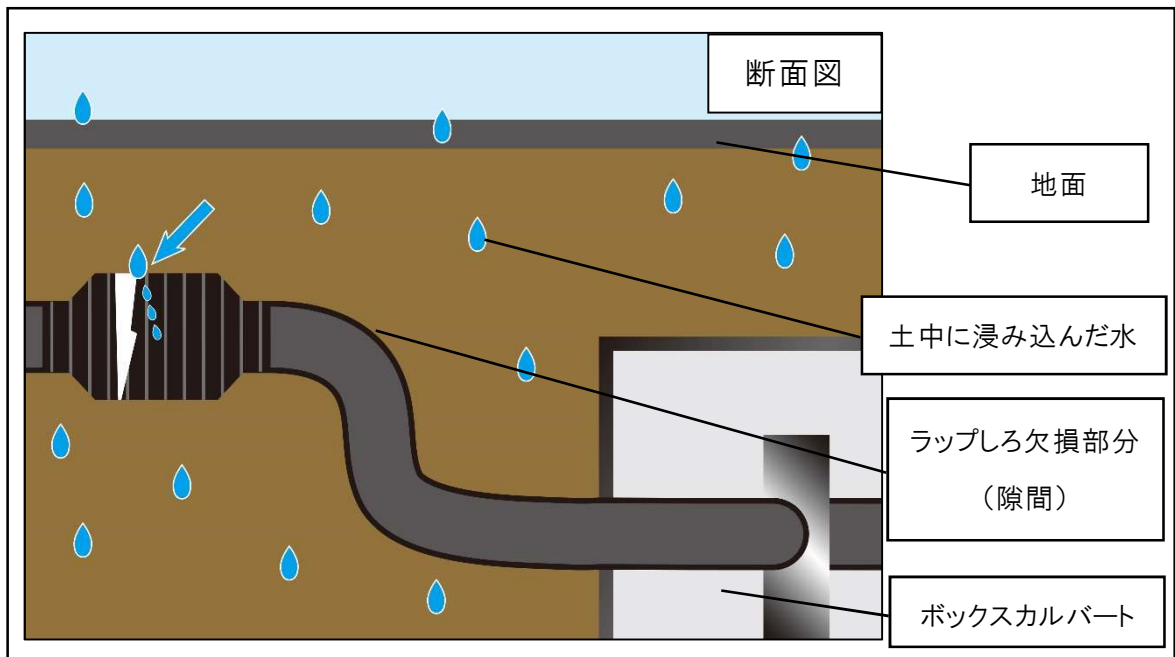
ア 土中に浸み込んだ雨水等が、高温水配管土中埋設部分のラップしろ欠損部分（隙間）または外皮亀裂部分から保温材内に流入した。

なお、富士見の湯側の地面は、浸透性アスファルトとなっていることから、土中への浸透性が高く、クリーンセンター側は、植栽帯となっている箇所から雨水等が流入した可能性がある。

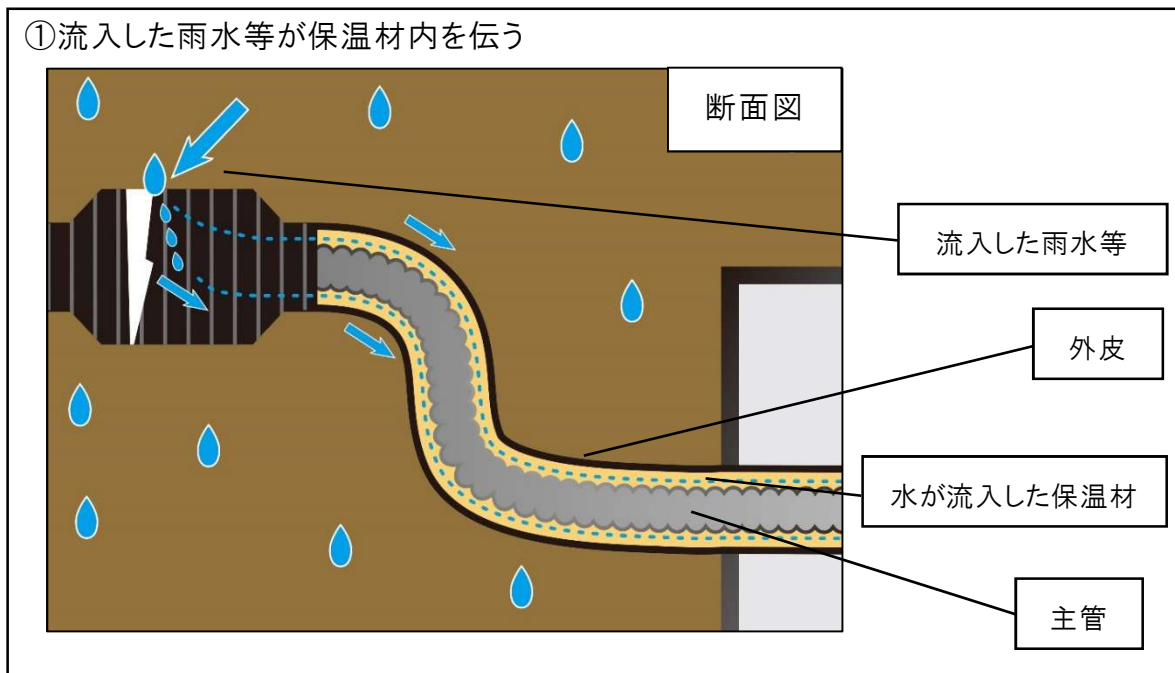
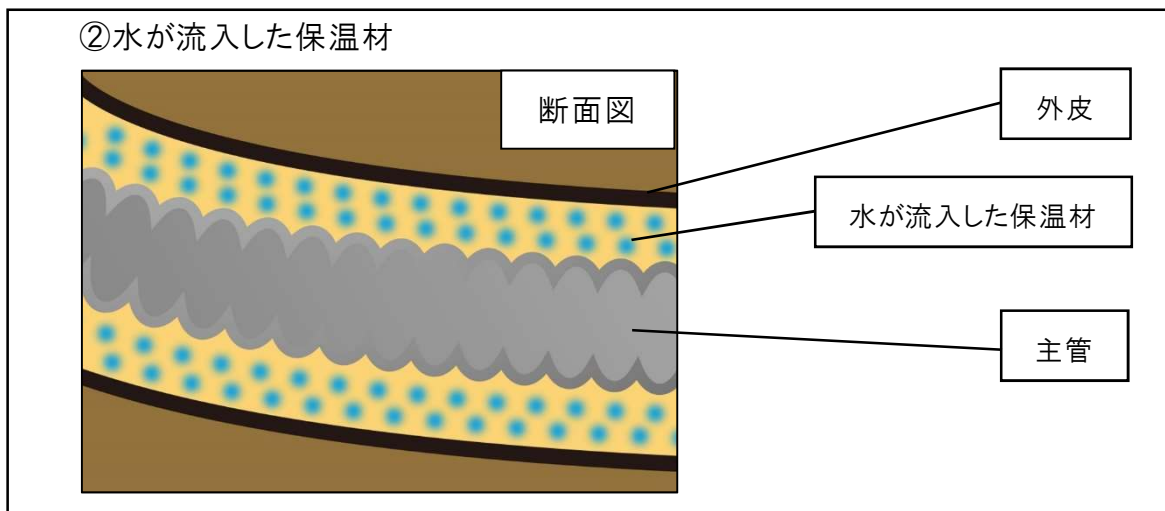
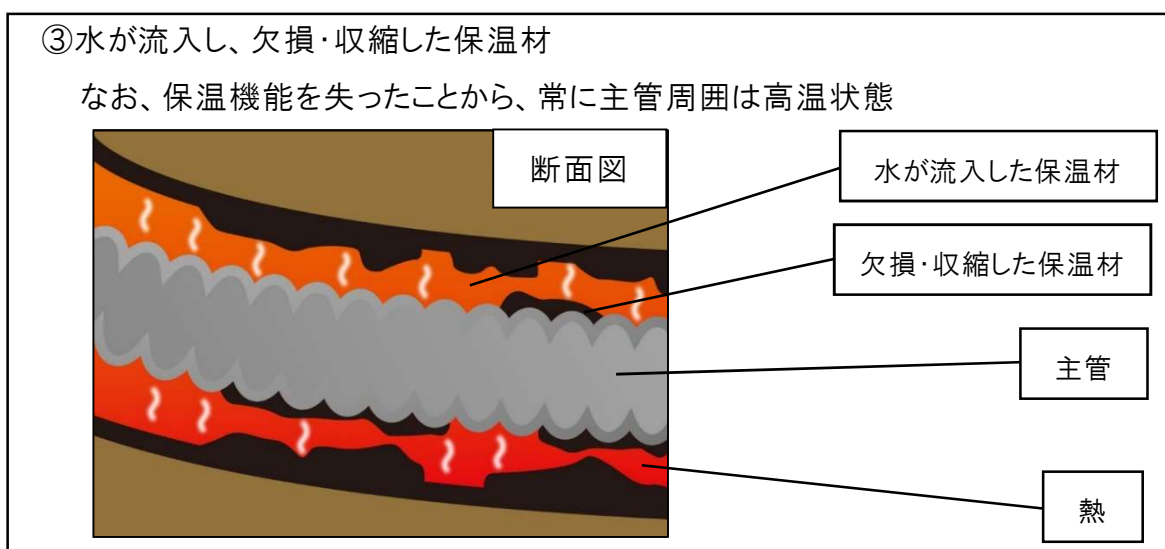
イ 高温水配管内に流入した水等は、保温材内を長手方向に渡り浸透することで、保温材の劣化を加速させ、保温材は保温効果を失った。さらに、高温状態の主管に水等が触れることで瞬時に加温され、保温材の加水分解が進み、保温機能を失った。

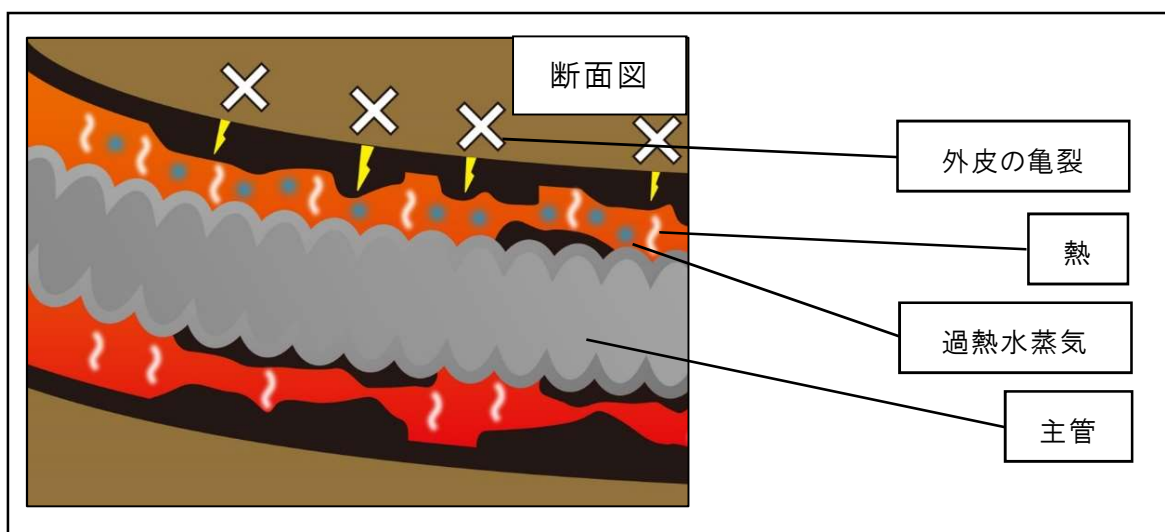
ウ 外皮は耐熱温度以上となり亀裂が発生し、さらに亀裂部分からも水が流入し、瞬間的に主管の熱で沸騰することにより、過熱水蒸気が発生、保温材の加水分解が進行し、脆くなった保温材を流出させた。

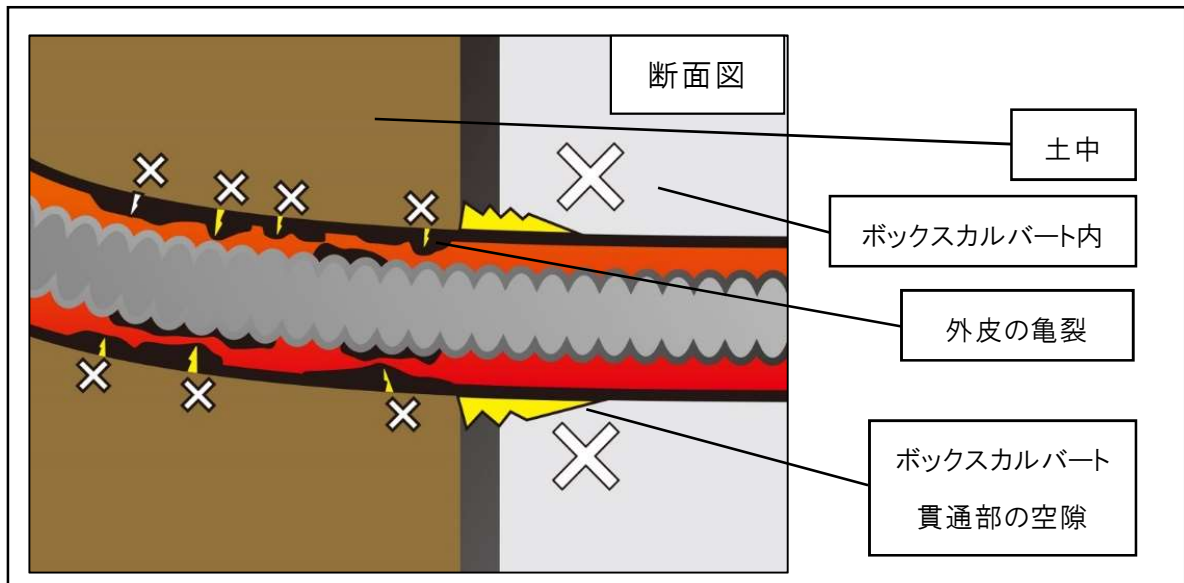
エ 保温材が欠損している状態で主管が膨張・収縮を繰り返すことで、ボックスカルバート貫通部に空隙を生じさせた。

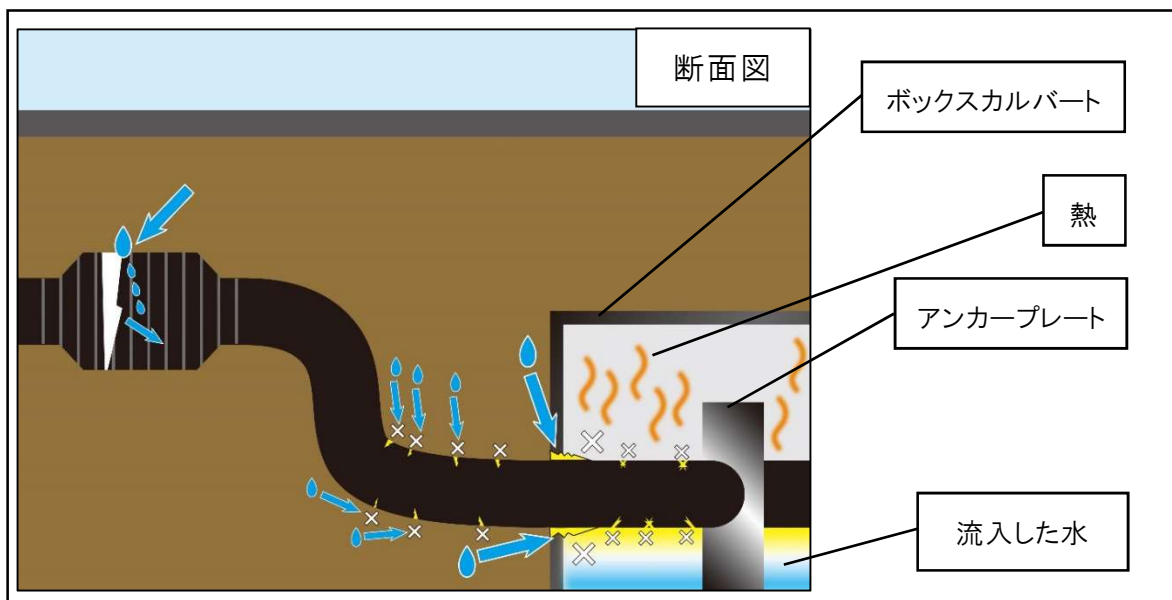
オ ラップしろ欠損部、外皮亀裂部分及びボックスカルバート貫通部に生じた空隙から水が流入する経路が出来たことで、ボックスカルバート内に水が貯留し、熱を持ったアンカープレートに触れ、沸騰した水は、外皮の耐熱温度以上となり、さらに外皮を損傷させた。

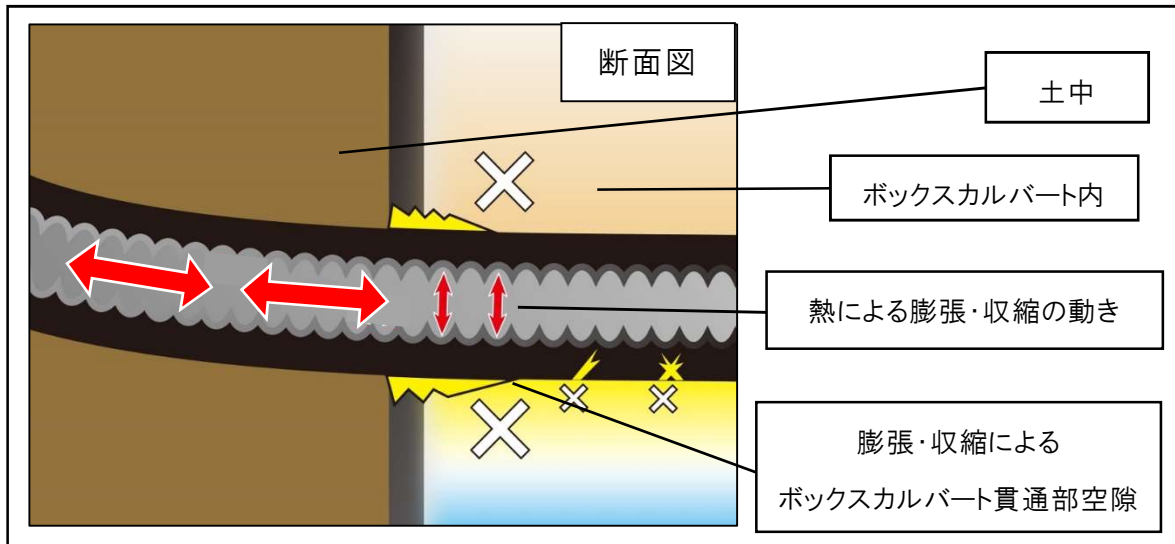
ア 高温水配管の材質はステンレスであり、材質上、長手方向及び直径方向の膨張・収縮等が、ボックスカルバート貫通部に空隙を生じさせた。

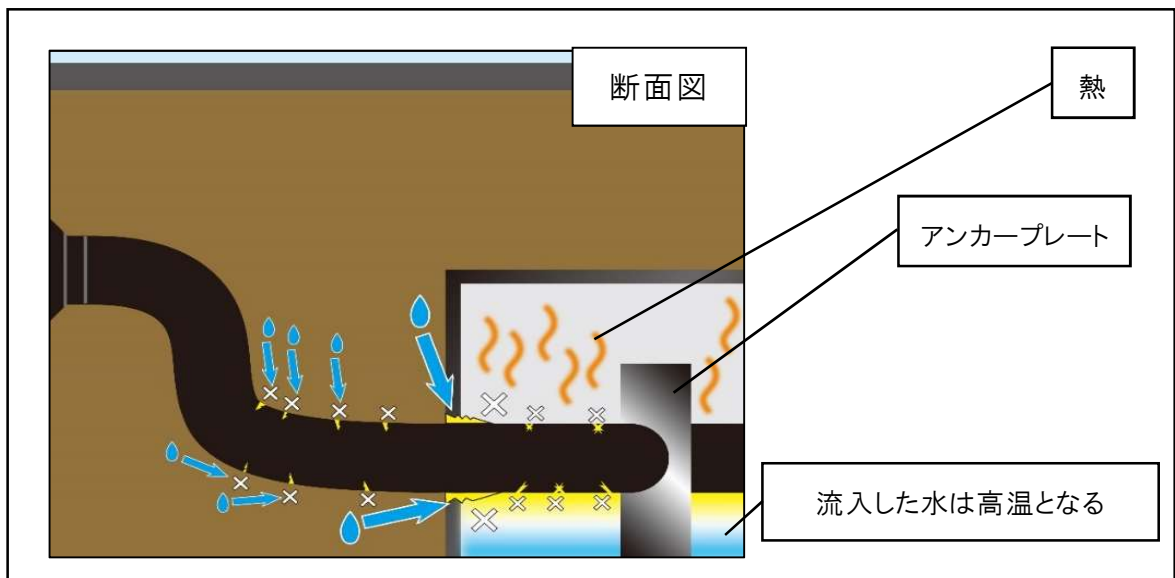
イ ボックスカルバート貫通部の空隙から流入した水がボックスカルバート内に貯留し、熱を持ったアンカープレートに触れ、沸騰した水は、外皮の耐熱温度以上となり、外皮を損傷させた。

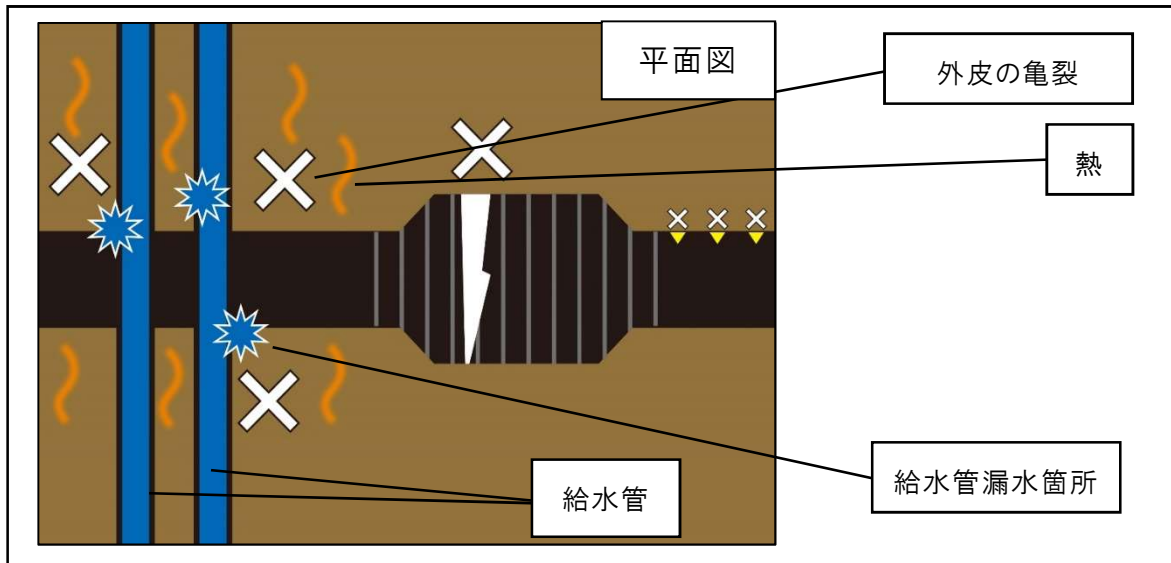
- (3) 保温機能を失った高温水配管は、近傍に敷設されている給水管を耐熱温度以上に晒したことで、変形・漏水させた (p. 11 図 3-9 工部分)

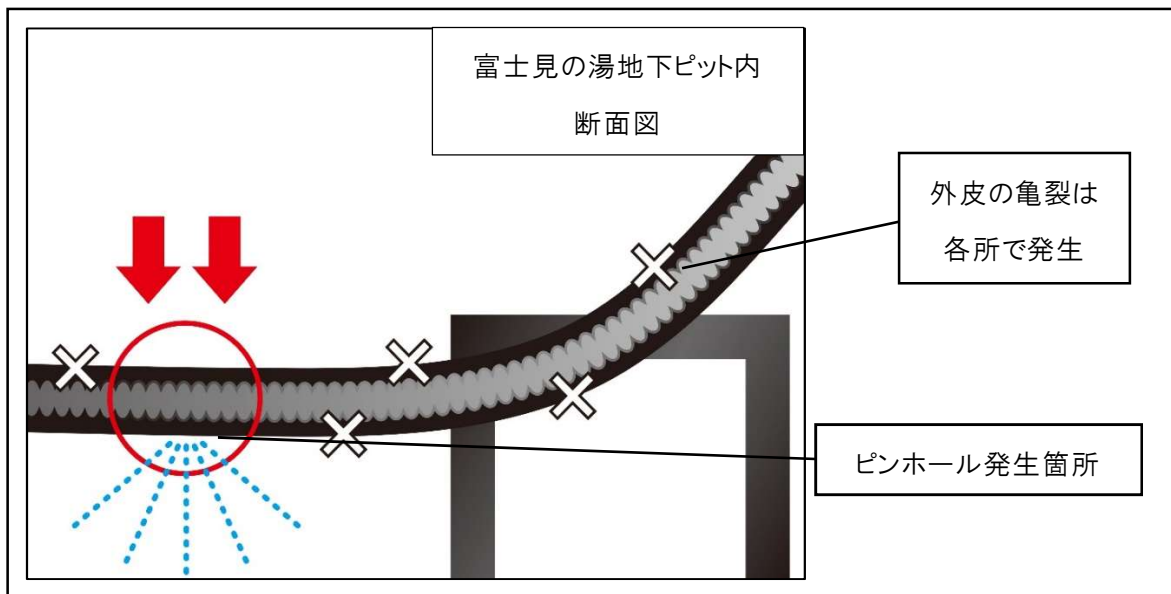
- (4) 高温水配管が下方に撓んでいる部分であり、主管下方部に引張応力が作用したことから、応力腐食割れに至った (p. 11 図 3-9 才部分)

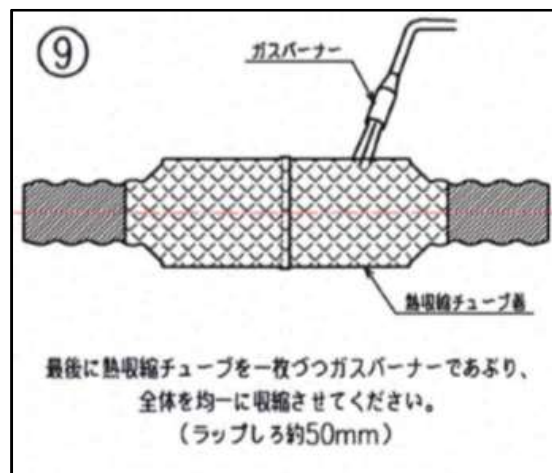
(ア) 元請け施工業者は、ステンレスフレキシブル管の接合（溶接）施工に関する現場接続部フロー図に則った施工を行う必要があるが、溶接箇所施工写真を確認するとラップしろが確保されていない、ラップしろに隙間があった等、施工要領書に則った施工がされていないと見受けられる。

図 7-3 元請け施工業者が示す現場接続部フロー図
(施工要領書から一部抜粋) (p. 15 図 4-2 と同じ図)

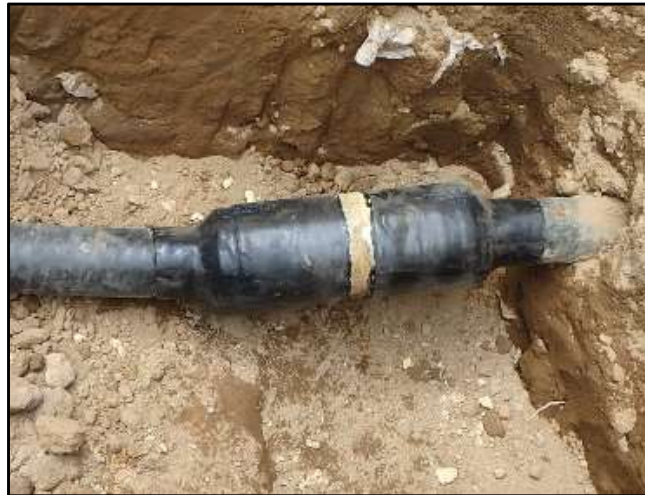
図 7-4 富士見の湯側土中埋設部分の溶接箇所

不具合の状況や調査結果からは、施工要領書に則らない不十分な施工が行われたことにより、富士見の湯稼働後にラップしろの隙間に外皮から水が流入したと考えられる。

ラップしろが確保されていない状態

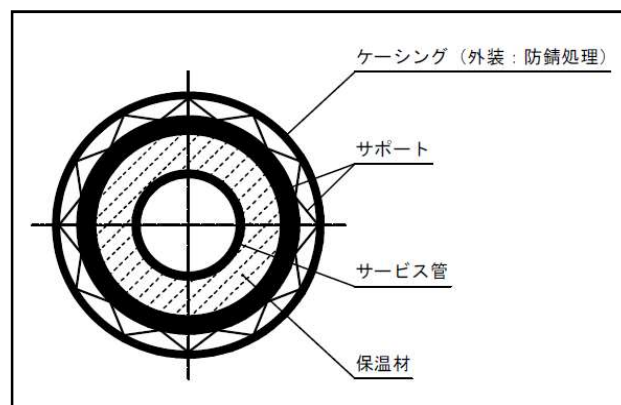
参考図 1 プレファブ二重保温管の構造

一般的なプレファブ二重保温管の構造を参考図 1 に示す。管の中心に高温水が流れるサービス管と呼ばれる鋼管があり、その周囲に保温材を施す。更に中空部分があり、その外周をケーシングと呼ばれる鋼管で保護する。また、ケーシングには防錆処理を施し、耐腐食性を向上させている。

このように保温材を鋼管で保護しており、高い水密性が確保されている。
