| <p>事案名</p> | <p>名水はだの富士見の湯熱供給施設調査検討会・最終報告について</p> | <p style="text-align: center;">有</p> <p>資料 無</p> |

名水はだの富士見の湯熱供給施設調査検討会

最終報告

秦野市名水はだの富士見の湯熱供給施設調査検討会

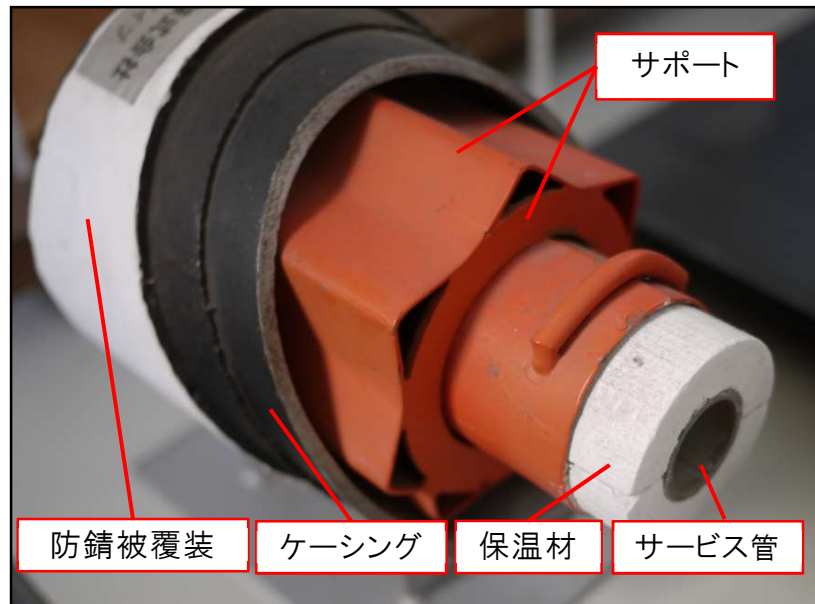
参考図 2 プレファブ二重保温管サポートの模型

配管内の適度な間隔にサポートと呼ばれる中空を形成するための部品が組み込まれている。中空部の構造がわかる模型の写真を参考図 2 に、またサポートの配置例を参考図 3 に示す。

配管内の中空部分は管内の結露を抑制することや、結露した際の結露水の排出のために設けられている。

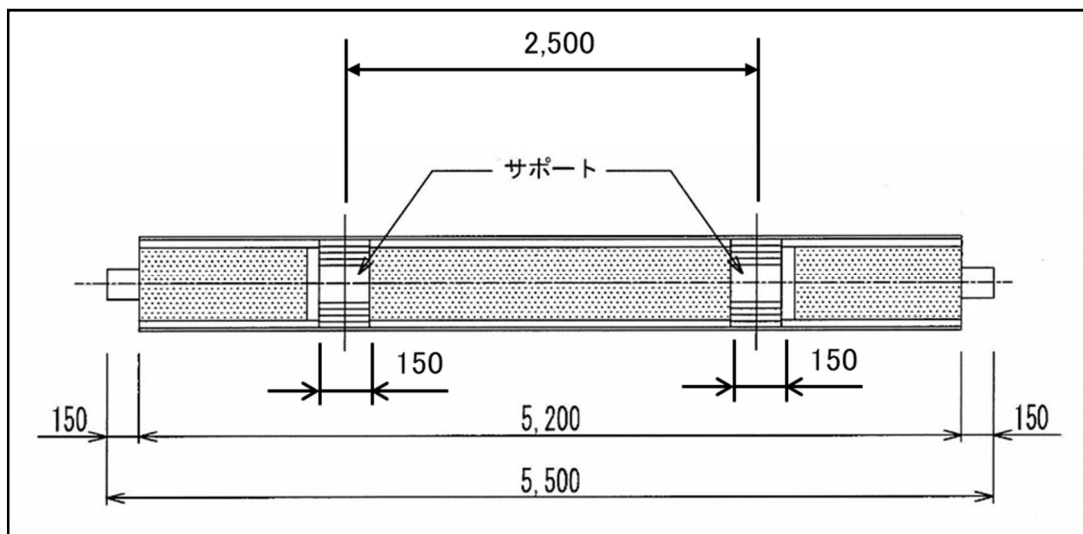
参考図 3 サポートの配置例 (配管長 5.5 m の場合)

サポートの寸法は約 15 cm で、配管内に約 2 ~ 2.5 m 間隔程度で配置されている。

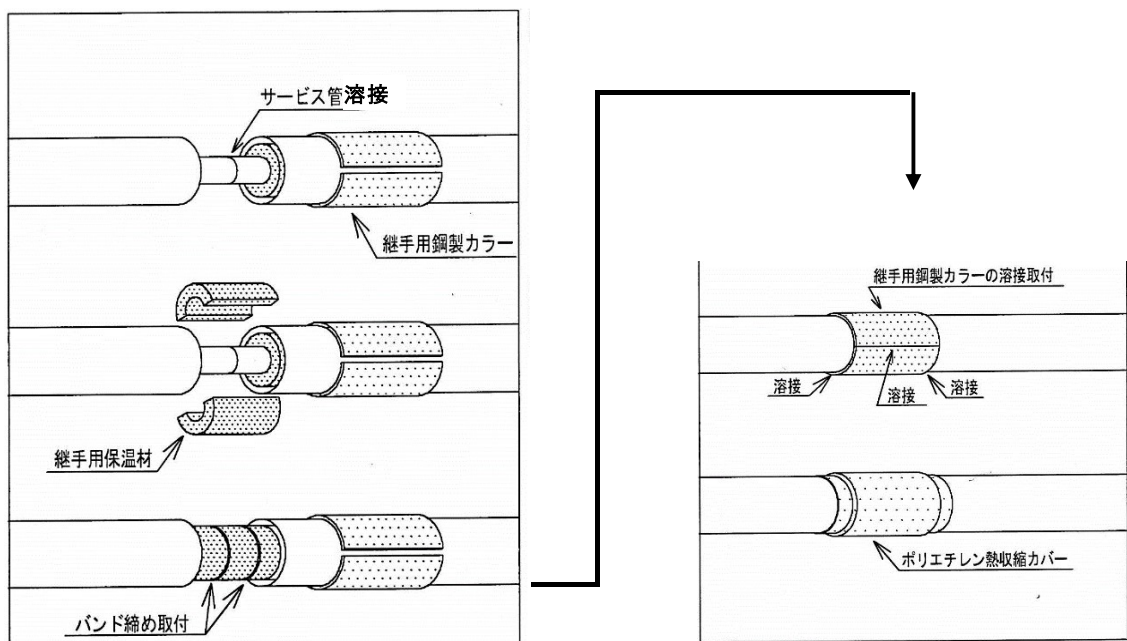
参考図4 プレファブ二重保温管の現場溶接施工要領

- ① サービス管同士を溶接する。
- ② 現場継手用保温材を溶接されたサービス管に被せ、バンドで締め固定する。
- ③ 継手用鋼製カラーをさらに②の外周に被せ、継手用鋼製カラーとケーシングを溶接する。
- ④ 継手用鋼製カラーの外周に防錆処理としてポリエチレン熱収縮カバーを被せる。

このように継手用鋼製カラーとケーシングを溶接にて接合することで、高い水密性を保つと考える。参考図4に現場溶接の施工要領を示す。

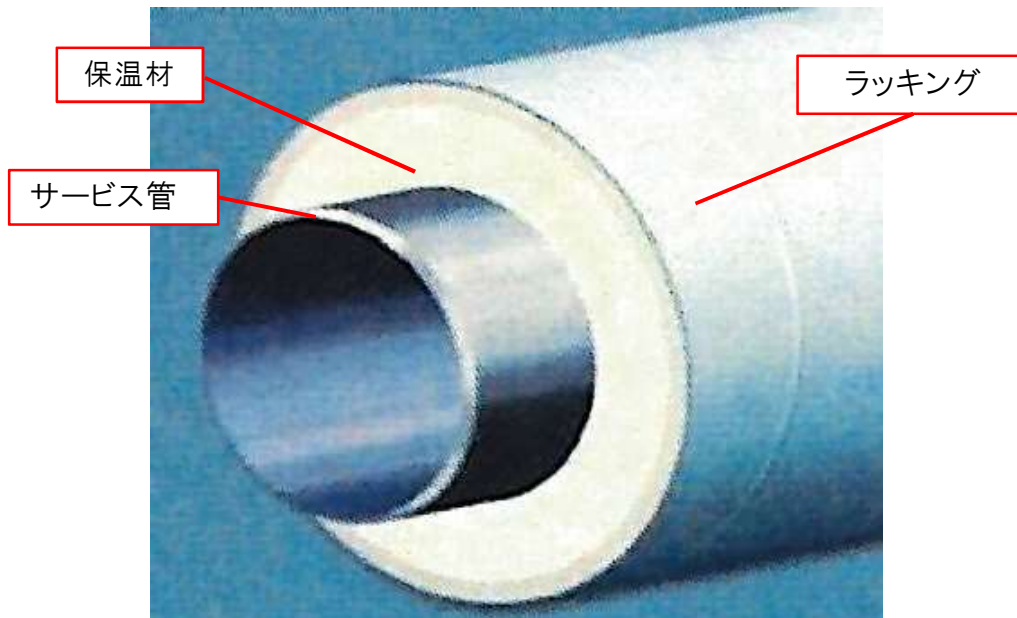
参考図 5 地下ピット内配管のイメージ図

富士見の湯の地下ピット内は、高温水が流れる鋼管に保温材を巻き、バンドで固定して、ラッキングで保護する構造が多数使用されている。
