和解について

令和 2 年度おおね公園温水プール棟熱源機器更新工事实施設計業務の契約不適合について、次のとおり和解するものとする。

令和 3 年度おおね公園温水プール棟熱源機器更新工事において設置した熱源機器の一部が稼働しない不具合が発生し、追加工事を実施した。

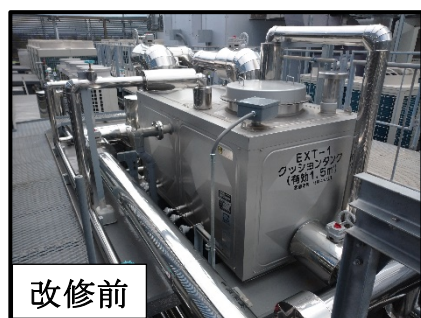
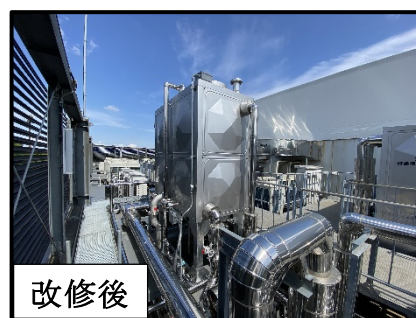
#### 【クッションタンクの是正】

チラーを安定して運転させるための必要な保有水量及び配管内圧力が不足していたため、クッションタンクの容量を大きくするとともに、配管経路の是正工事を行った。

本件実施設計に当たり、クッションタンクの保有水量の計算を行い、不足が生じない容量にするとともに、チラー等により構成される水回路が正圧となるように、負圧が生じない高さに設置すべき注意義務があったにもかかわらず、これを怠った。
