名水はだの富士見の湯熱供給施設調査検討会

最終報告

令和3年（2021年）2月

秦野市名水はだの富士見の湯熱供給施設調査検討会

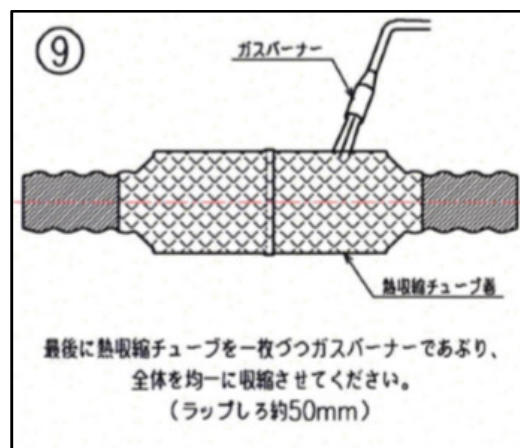
図 4-2 元請け施工業者が示す現場接続部フロー図  
(施工要領書から一部抜粋)

土中配管部分の溶接箇所は、最外周を熱収縮チューブで覆って施工されている。現場接続部フロー図は、熱収縮チューブを重ねる際に、約50mmのラップしろを確保する必要があると記載されているが（p.14後記図4-2）、溶接箇所のカバーを完全に覆っていない部分（以下「ラップしろ欠損部」という。）があったことが確認されており、その部分から高温水配管内部の保温材内に水が流入したことが考えられる。

また、現場接続部フロー図に記載されたとおりに、一枚ずつガスバーナーであぶり、ラップしろを50mm確保することは難しく、ラップしろ確保のためには、始めにラップ部分からあぶらなければならないと考える。(図 4-2)

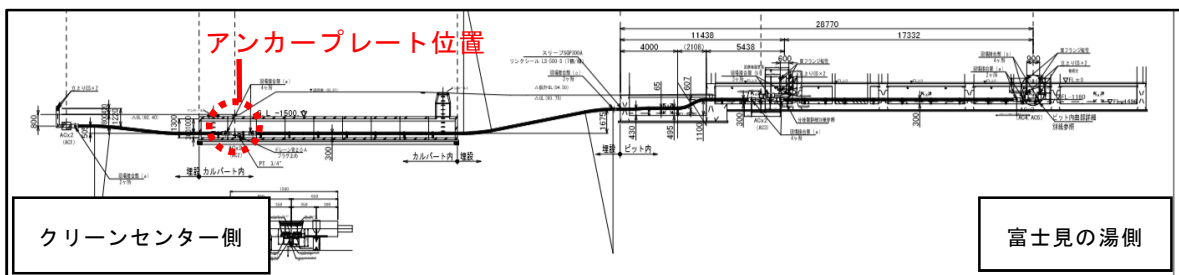
図 4-6\_2 ボックスカルバート内のアンカープレート位置

図 4-6 に示すアンカープレートは、高温水配管（プレファブ二重管箇所）における主管の熱による膨張、収縮の固定点として、ボックスカルバート内に設置されており、高アルカリ水が流れる主管に近接しているため、高温状態になっていた。

ボックスカルバート内に流入した水が、高温状態となったアンカープレートに触れ、外皮の耐熱温度である 70℃以上となり、外皮が損傷した可能性が推測される。損傷した外皮から高温水配管内部へ水が流入し、前述した、加水分解による保温材の体積収縮や保温材中の水分による保温機能の低下もしくは過熱水蒸気による主管と外皮の間の圧力上昇により、さらに外皮の亀裂が発生し、水が流入した可能性がある」と推測する。

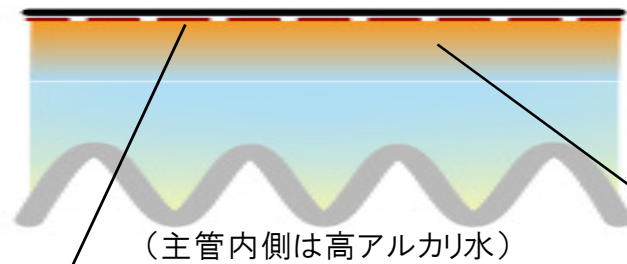
③エキスパンドメタルに錆が発生し、錆が混入した水が保温材へ浸潤

エキスパンドメタルが腐食し、錆が生成

錆が混入した水

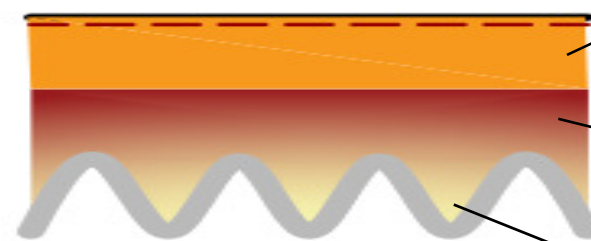
④錆が混入した水が保温材へ浸潤すると共に、主管からの熱が水を加熱して保温材の加水分解が始まる。保温材の分解により保温材内部の気泡が破壊され、収縮した。

錆が混入した水

加水分解して  
収縮した保温材

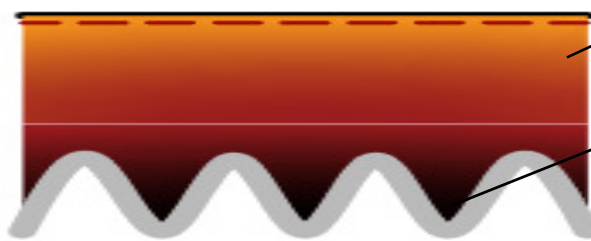
⑤主管からの熱は錆が混入した水を加熱して、保温材の加水分解が促進された。分解された保温材が流出・喪失して保温材が薄くなり・保温の機能がなくなった。

錆が混入した水

分解して収縮  
・残留した保温材

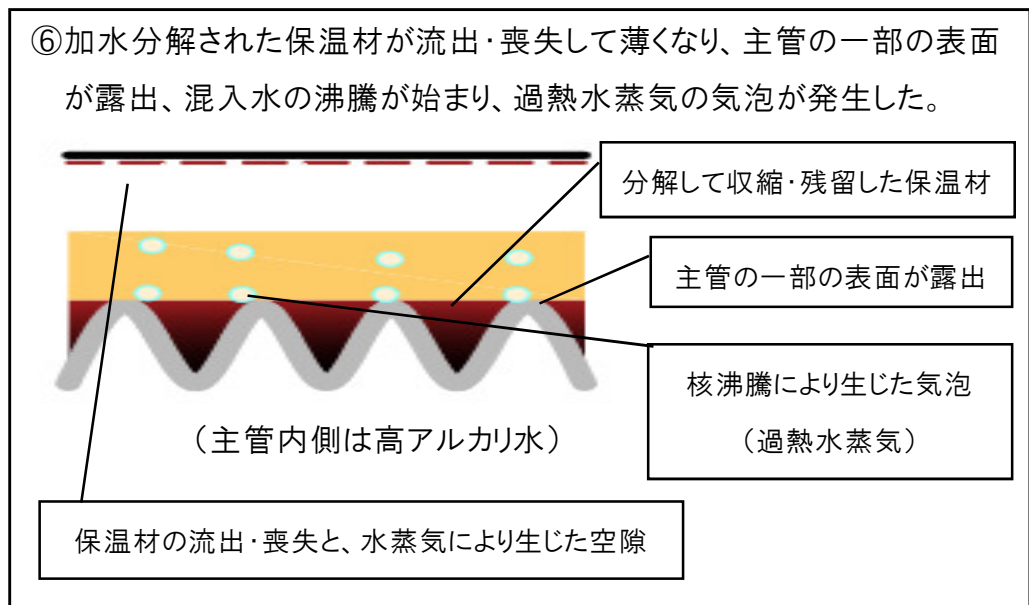
- b 主管外表面に流入した水が、錆や保温材分解物が析出した表面で瞬時に沸騰する際、核沸騰 (\*2) が生じ、この部分で水に濡れている状態と沸騰して水蒸気になっている状態が繰り返し生じた。  
(ここが腐食の起点になると考えられる。)

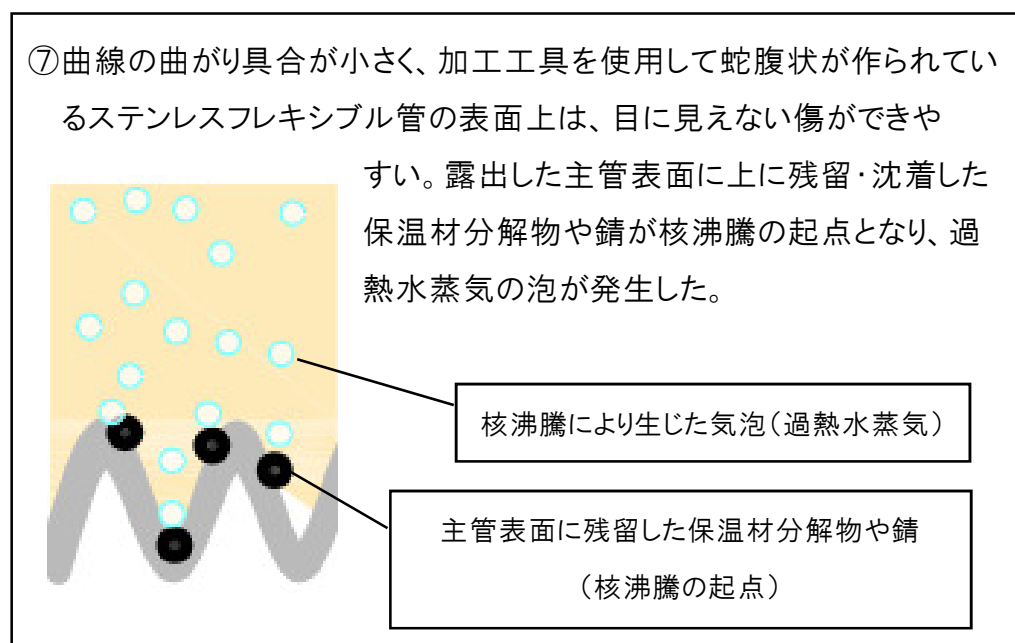
- c 流入した水には前述したとおり、錆の成分（酸化鉄や水酸化鉄）が含まれている上、元素分析結果より保温材には触媒であるカリウムが含まれていることが判明しており、核沸騰点において錆やカリウム化合物（カリウム塩等）が脱水により（水のみが水蒸気となるため）濃縮した。

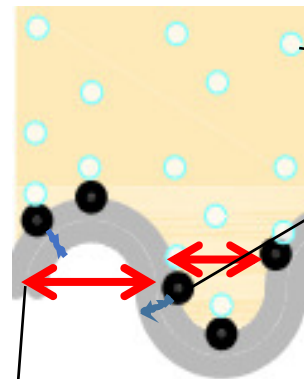
⑧主管外表面における金属疲労→応力腐食割れ生成のメカニズム

核沸騰により生じた気泡(過熱水蒸気)

亀裂の進展

主管表面に残留した保温材分解物や錆は、核沸騰の起点のみならず、疲労破壊や応力腐食割れの起点ともなる。

主管の長手方向の繰り返し伸縮により、主管表面の残留物部分に応力集中が起こり、疲労破壊の起点となった。疲労亀裂部に錆が混入した水が流入・濃縮して、応力腐食割れが進んだ。

最終的に金属疲労→応力腐食割れによる亀裂が進展し、主管の破壊に至り、高アルカリ水が流出した。

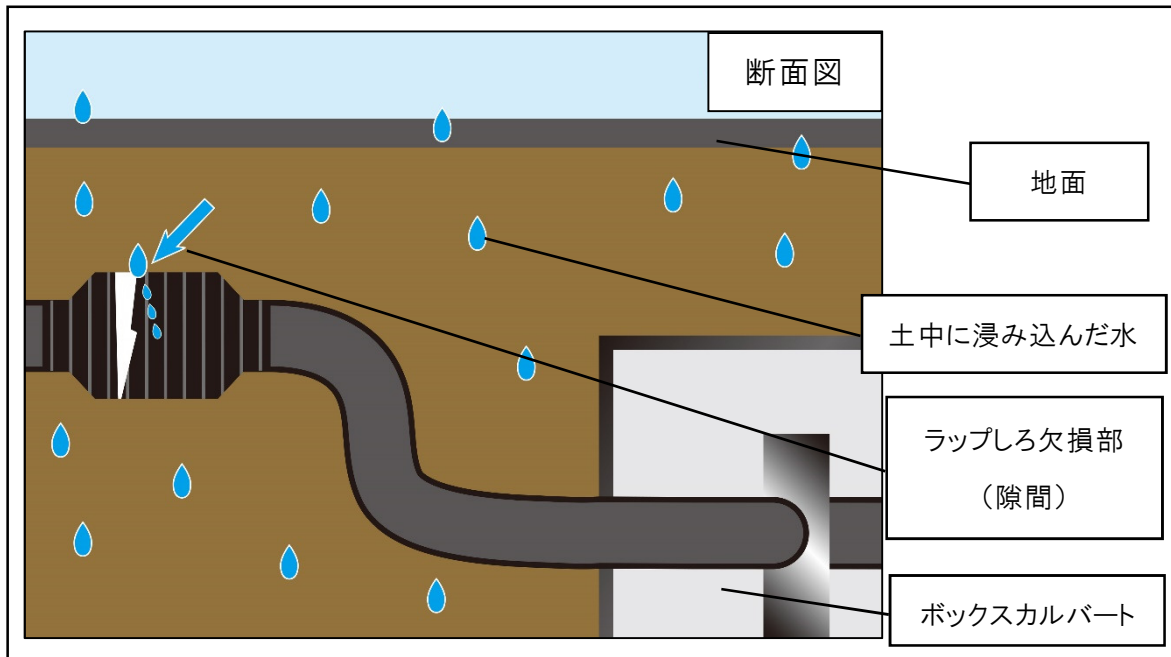
ア 土中に浸み込んだ雨水等が、高温水配管土中埋設部分のラップしろ欠損部から保温材内に流入した。

なお、富士見の湯側の地面は、浸透性アスファルトとなっていることから、土中への浸透性が高く、クリーンセンター側は、植栽帯となっている箇所から雨水等が流入した可能性がある。

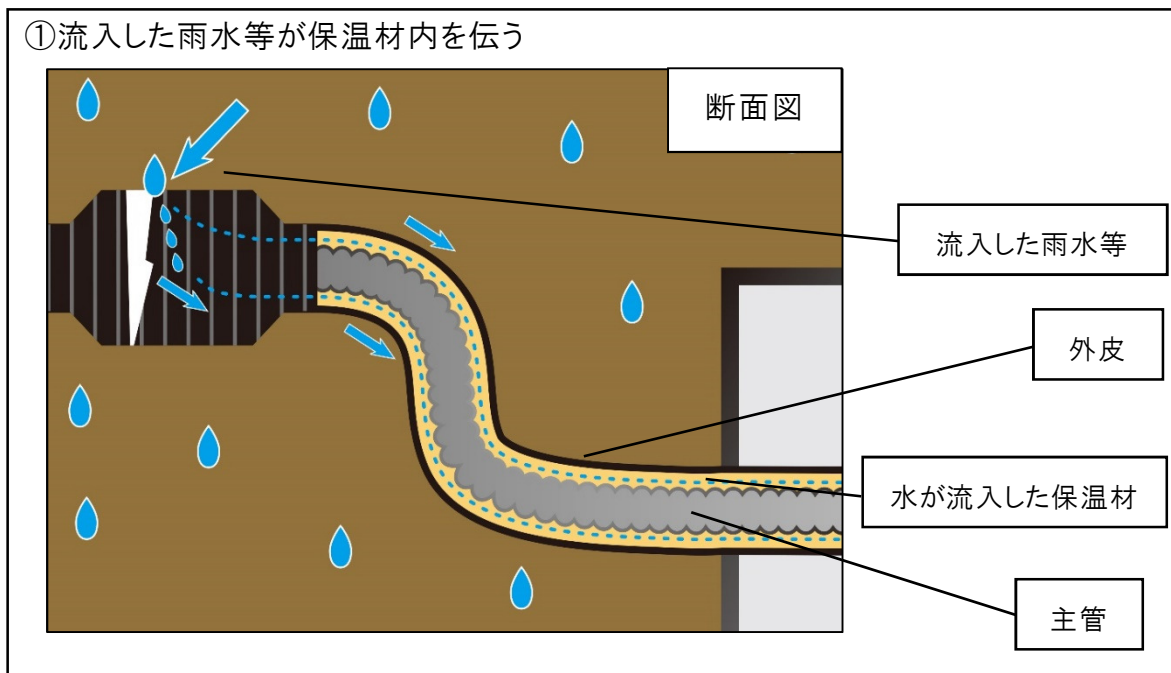
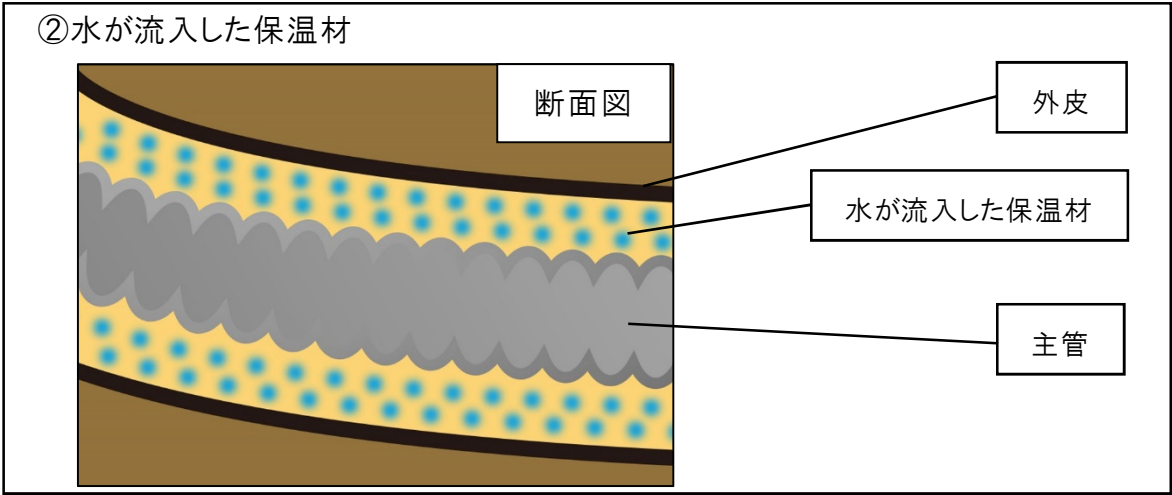
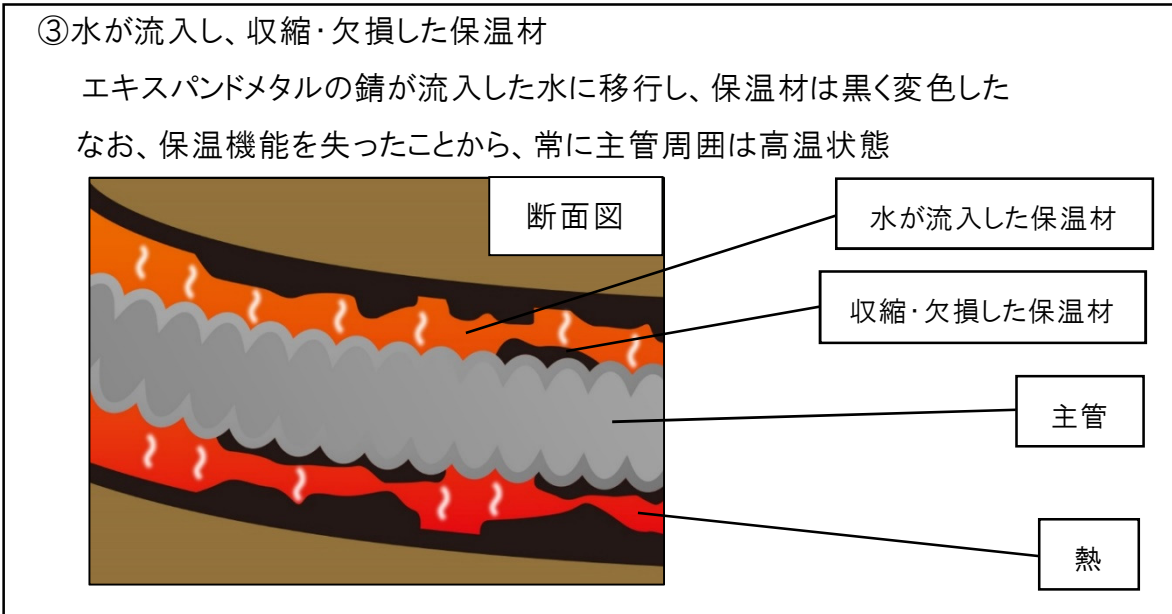
イ 高温水配管内に流入した水は、保温材内を主管に沿って浸透することで、保温材を劣化させ、保温材は保温機能を失った。さらに、高温状態の主管に水が触れることで瞬時に加温され、保温材の加水分解が進み、保温機能を失った。

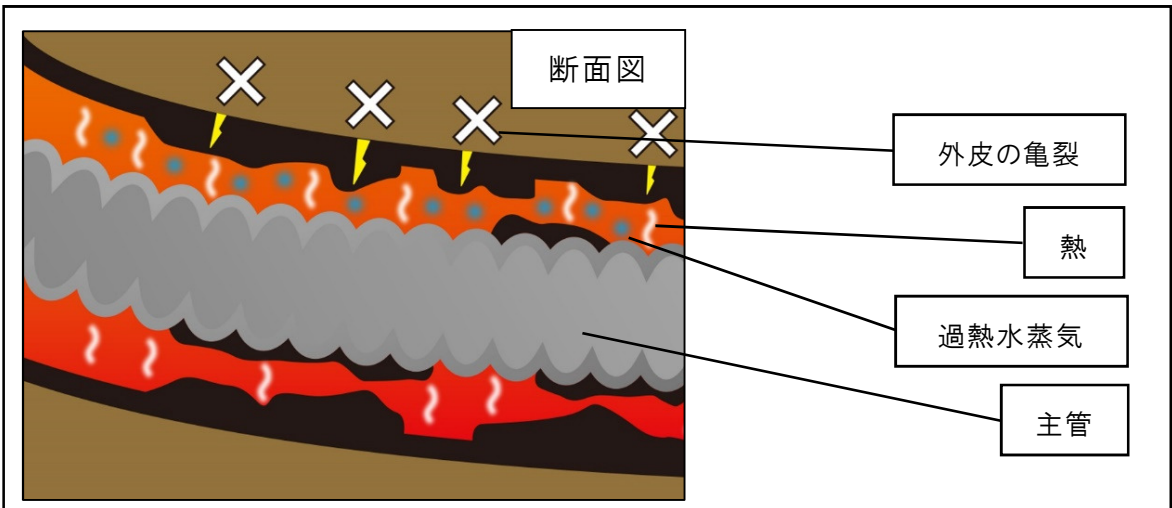
ウ 外皮は耐熱温度以上となり亀裂が発生し、さらに亀裂部分から流入した水が、高温の主管に触れた結果、膨大な体積となった過熱水蒸気が発生、主管と外皮との間に充満し、高圧となった。その過熱水蒸気の圧力により、加水分解し脆くなった保温材が流出した。

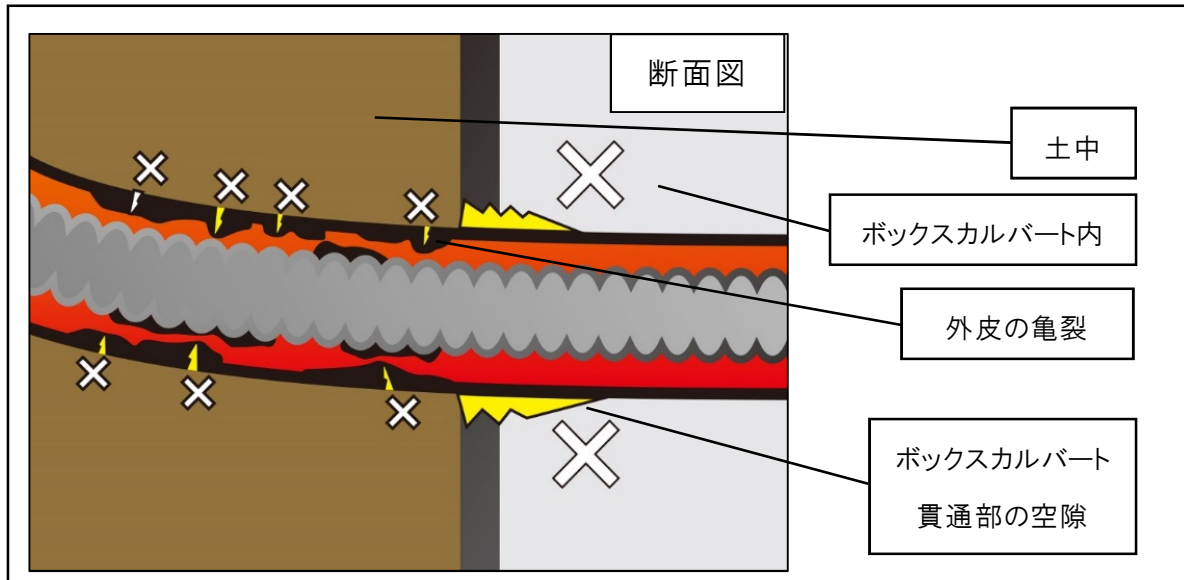
エ 保温材が収縮・欠損し、高温水配管の内部に流入した水が過熱水蒸気となって外皮を急激に膨張させた結果、ボックスカルバート貫通部の空隙を塞いでいたメカニカルシール及びエポキシ樹脂による止水材が外皮の膨張、その後の収縮に追従することができず、ボックスカルバート貫通部に空隙を生じさせた。

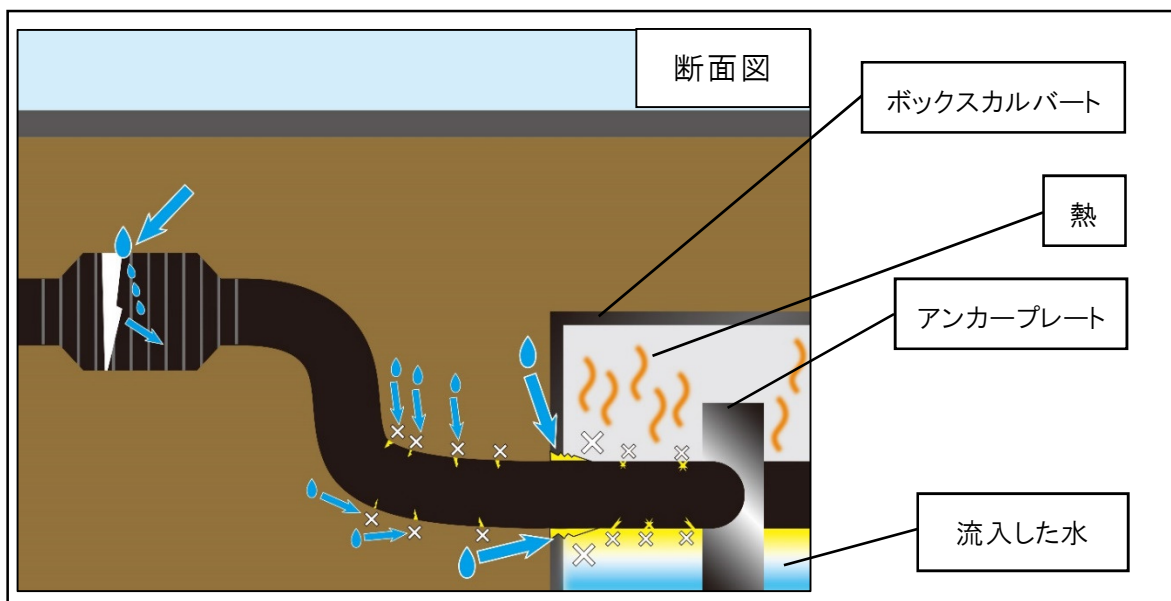
オ ラップしろ欠損部、外皮亀裂部分及びボックスカルバート貫通部に生じた空隙から水が流入する経路ができたことで、ボックスカルバート内に水が貯留し、熱を持ったアンカープレートに触れ、沸騰した水は、外皮の耐熱温度以上となり、さらに外皮を損傷させた。

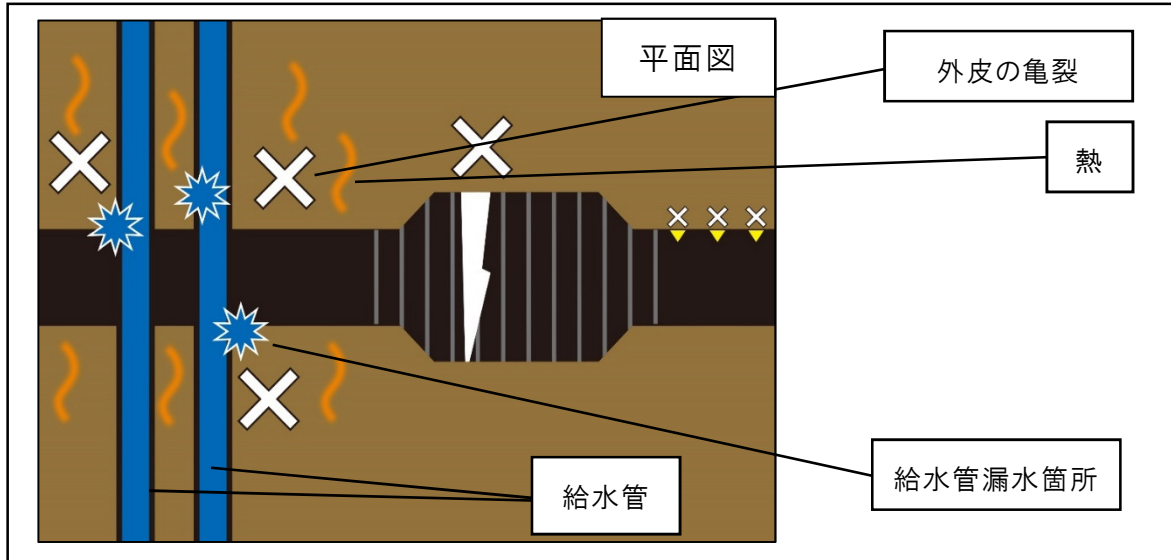
(2) 保温機能を失った高温水配管は、近傍に敷設されている給水管を耐熱温度以上に晒したことで、変形・漏水させた (p.11 図3-9 エ部分)

給水管からの漏水により、亀裂や隙間が生じていた外皮から、さらに水が流入し、ボックスカルバート内に水が貯留した。

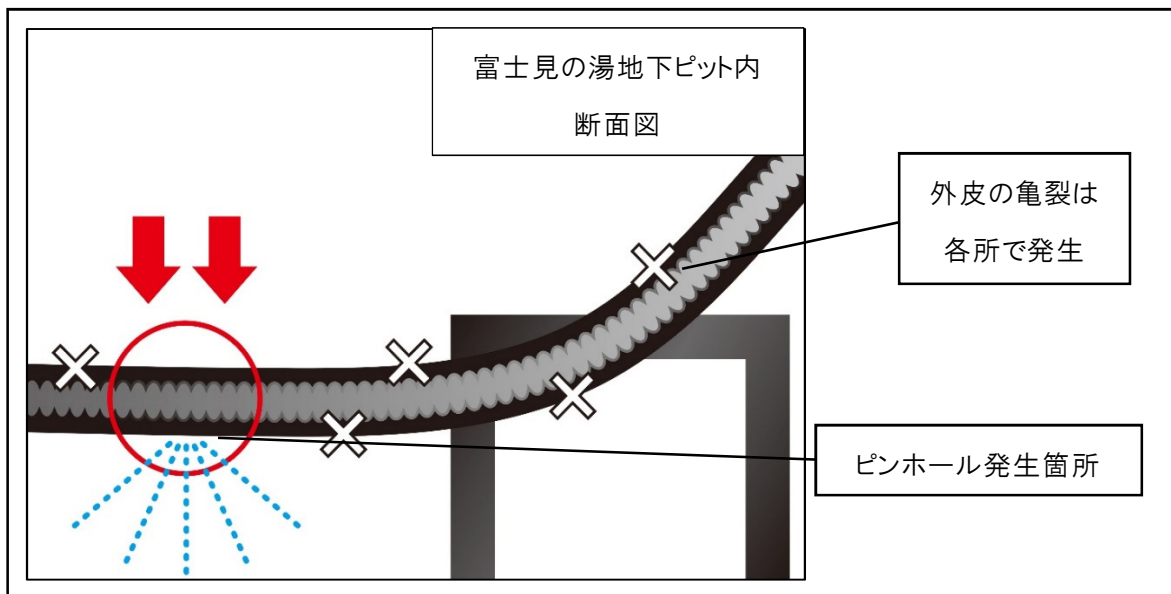
また、高温水配管の主管にピンホールが発生したプロセスは、「4-オ 高温水配管の主管にピンホールが発生していたことに関する考察」で示したとおりだが、(3)ピンホール発生箇所は、高温水配管が下方に撓んでいる近傍であり、主管下方部に引張応力が作用したことから、応力腐食割れに至ったと推測する。

(3) ピンホール発生箇所は、高温水配管が下方に撓んでいる近傍であり、主管下方部に引張応力が作用したことから、応力腐食割れに至った (p.11 図3-9 オ部分)

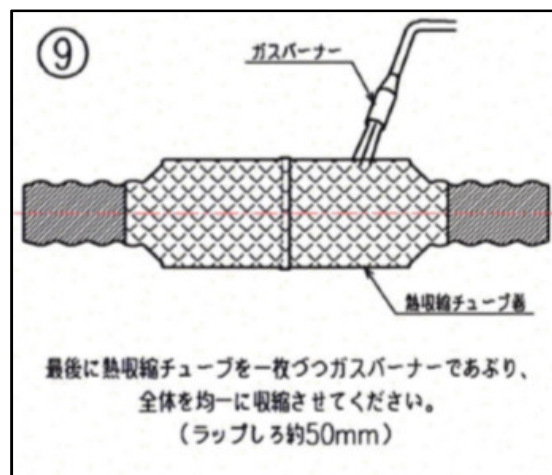
図 7-1 元請け施工業者が示す現場接続部フロー図  
(施工要領書から一部抜粋) (p. 14 図 4-2 と同じ図)

(ア) 元請け施工業者は、ステンレスフレキシブル管の接合（溶接）施工に関する現場接続部フロー図に則った施工を行う必要があるが、溶接箇所施工写真を確認するとラップしろが確保されていない、ラップしろに隙間があった等、施工要領書に則った施工がされていないと見受けられる。

不具合の状況や調査結果からは、施工要領書に則らない不十分な施工が行われたことにより、富士見の湯稼働後にラップしろの隙間に外部から水が流入したと考えられる。
